PROCES VERBAL DESCRIPTIF

L'AN DEUX MILLE VINGT ET UN ET LE VINGT CINQ OCTOBRE

**Un immeuble sis au LAVANDOU (VAR) Lieudit du Boudon 9001-9509 Route du Dom, composé des biens ci-après cadastrés :**

**Un immeuble sis sur la commune de BORMES LES MIMOSAS, Lieudit SAINTE MARIE, Route DU DOM :**

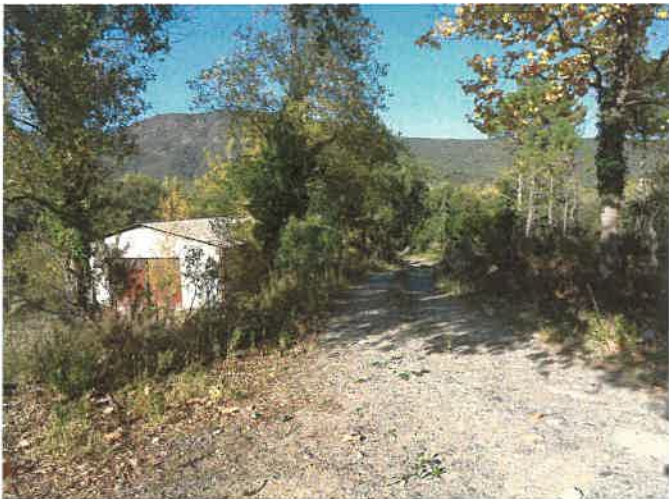
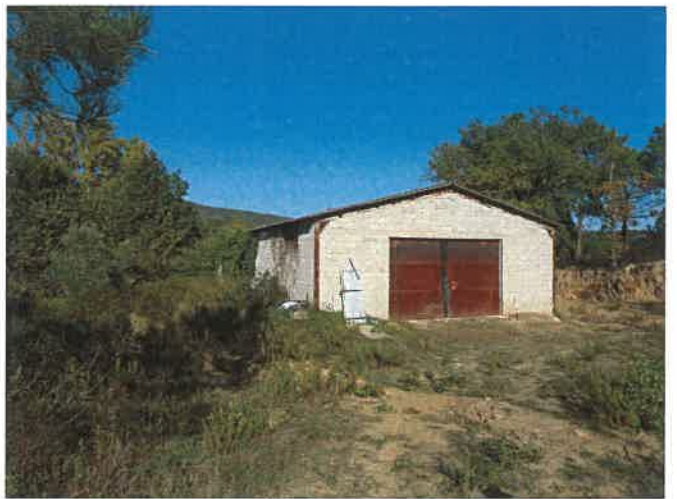
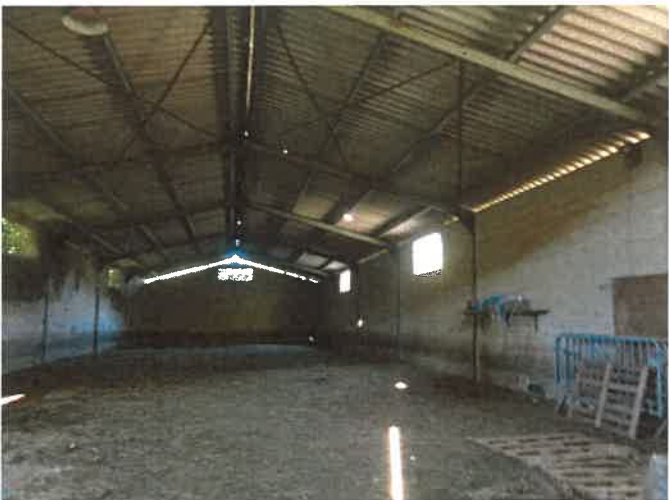
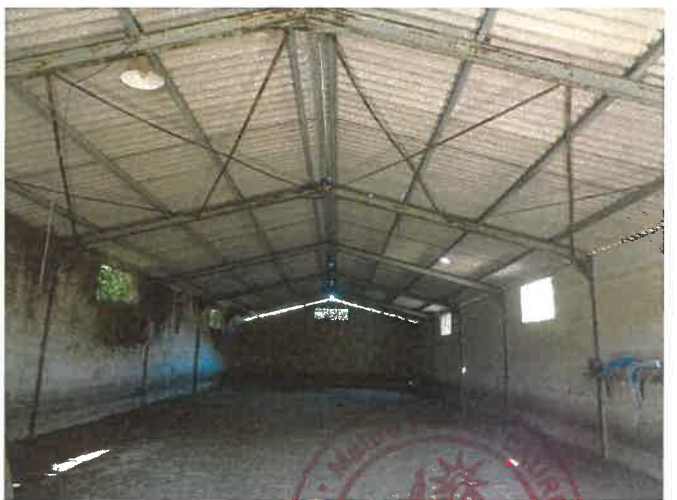
Sur la parcelle 816 un hangar de 290 m<sup>2</sup> est exploité comme bergerie dont l'occupant n'as pu être identifié.

Couverture deux pans en plaques ondulées fibre ciment fixées sur structure métallique.

Murs avec aggro à l'état brute.

Sol naturel.

Le hangar est éclairé par des ouverture avec grillage sans menuiserie.

La porte d'accès en fer coulisse difficilement.

Le bâtiment est alimenté en électricité. (Photos 9 à 12)

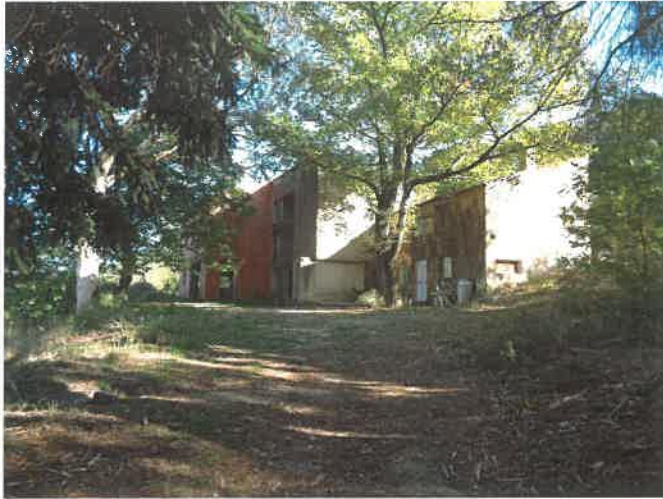
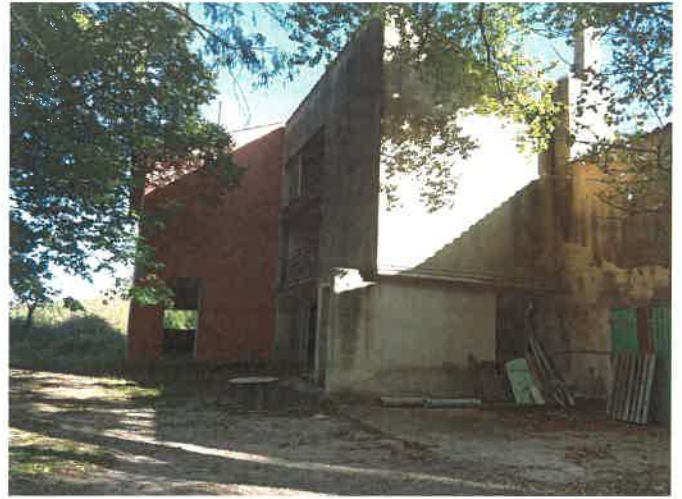
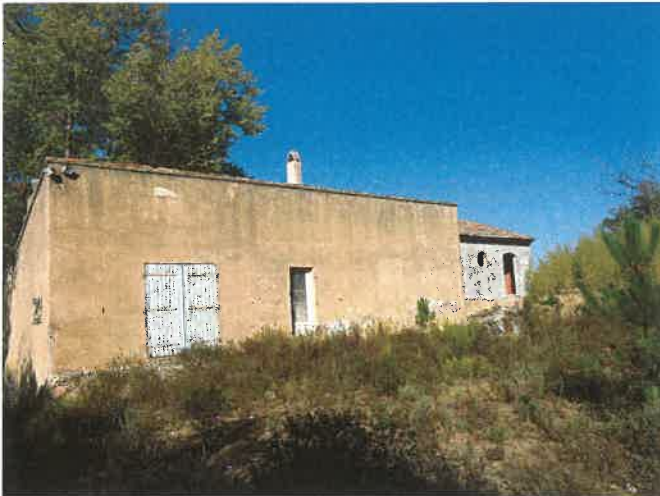
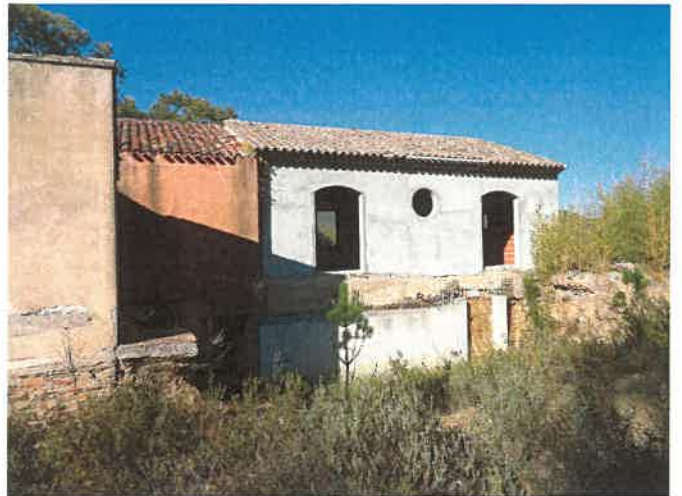
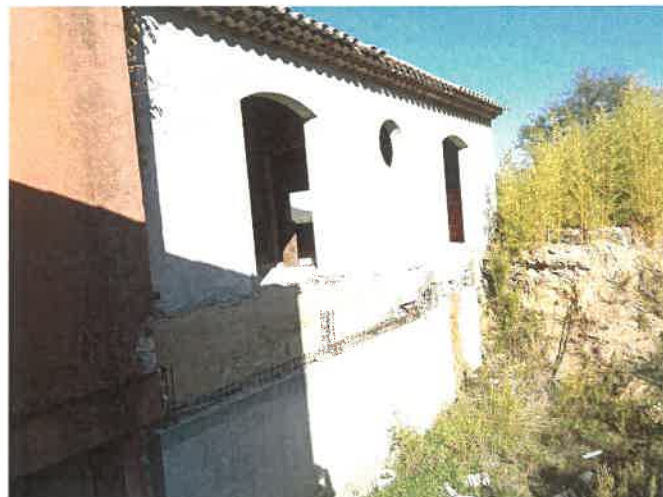
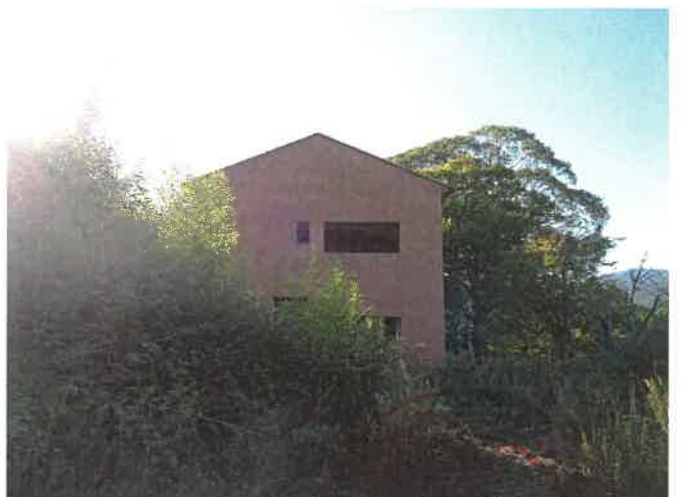
Il existe une construction ancienne avec une extension récente hors d'eau.  
(Photos 13 à 25)

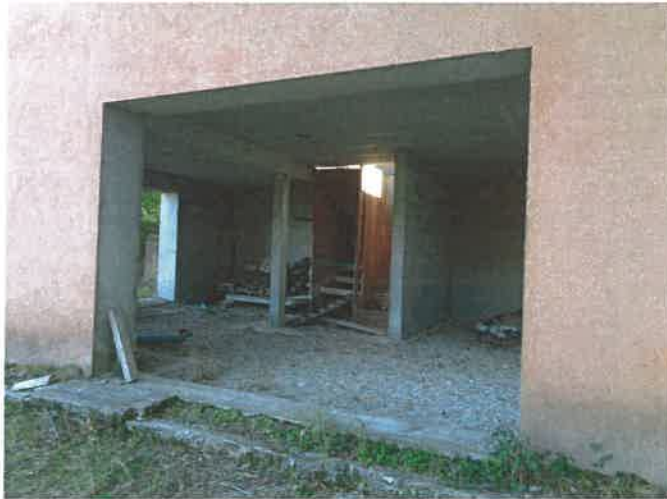
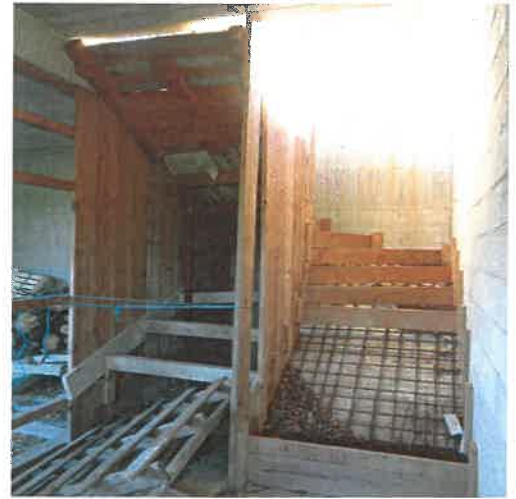
L'accès à l'étage, de l'extension est impossible car l'escalier est en cours de création. (Photos 19 à 20)

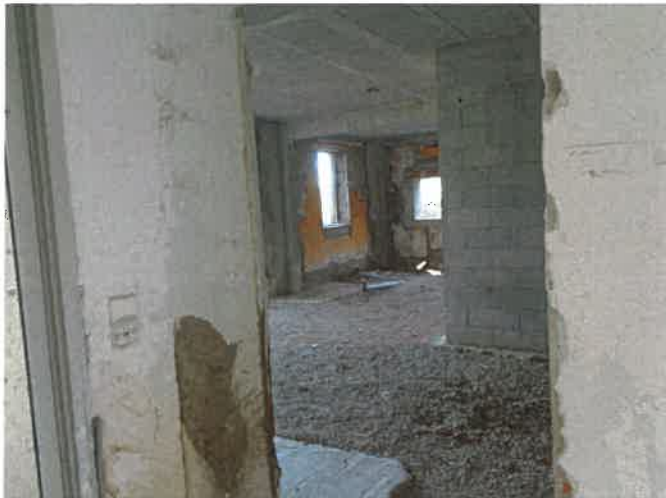
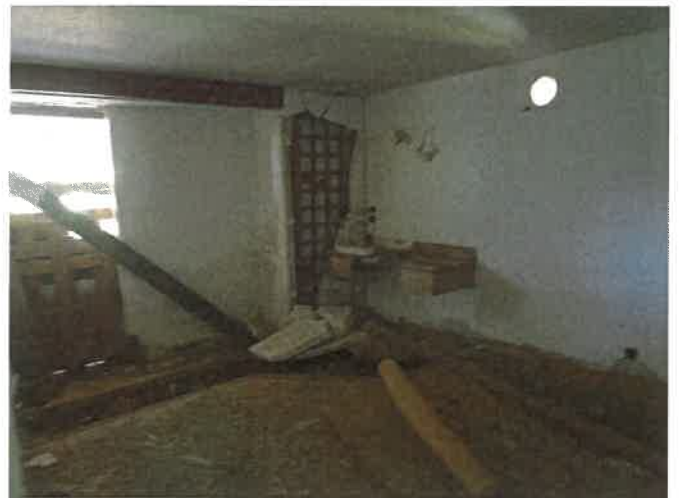
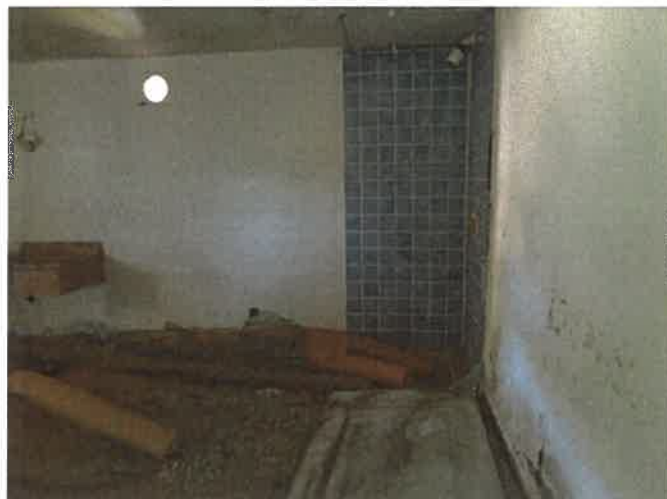
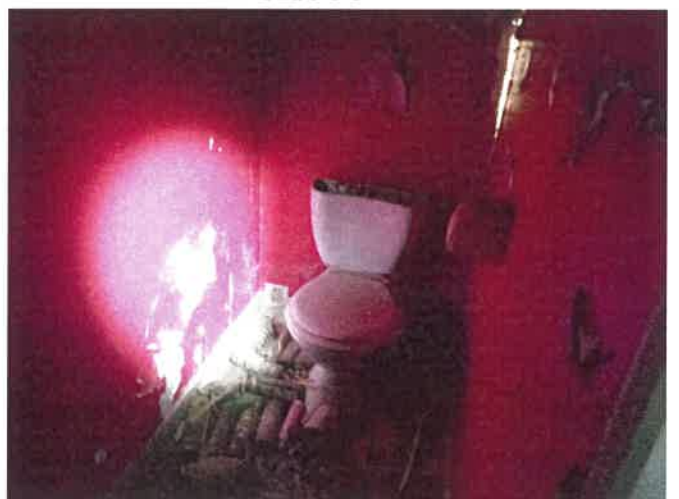
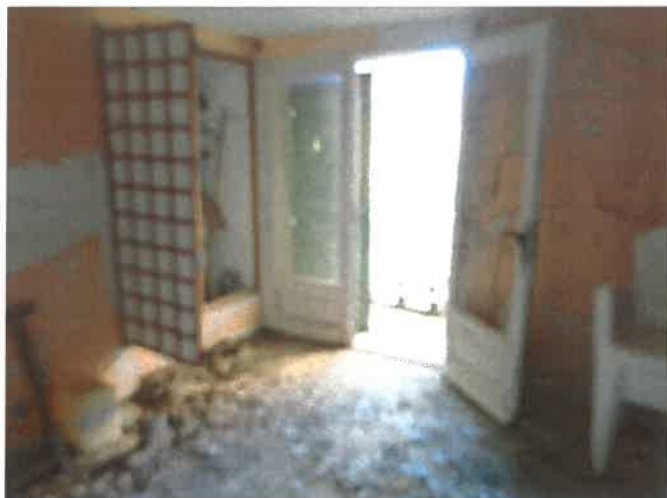
L'aile droite du bâtiment est inaccessible, seule quatre pièces en mauvaises état ont pu être visitées. (Photos 21 à 25)

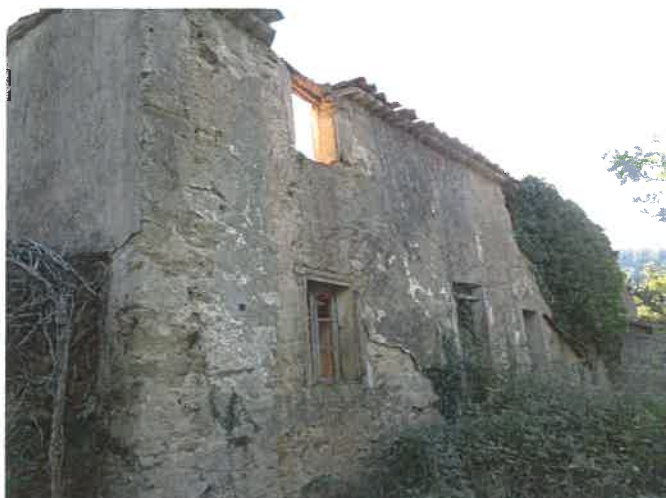
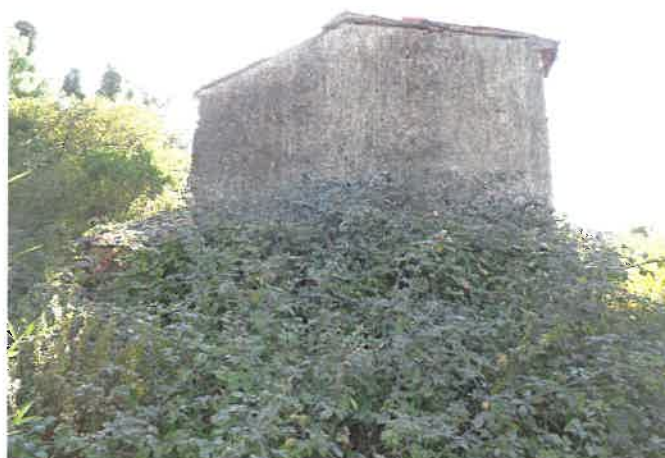
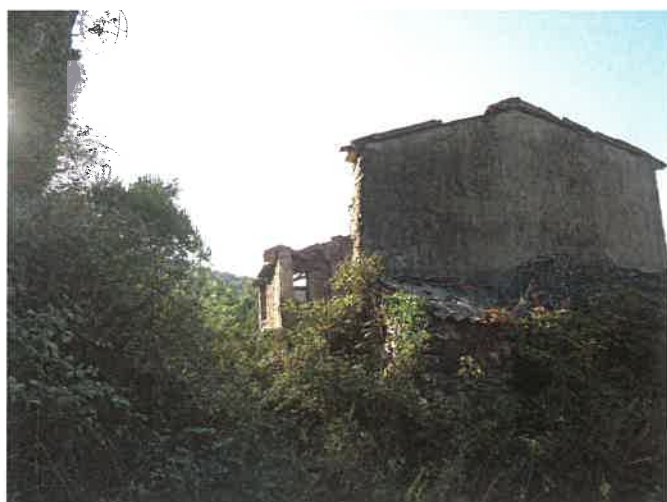
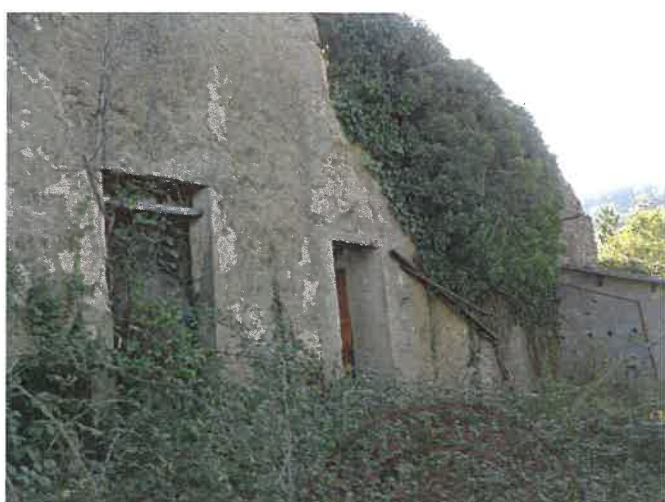
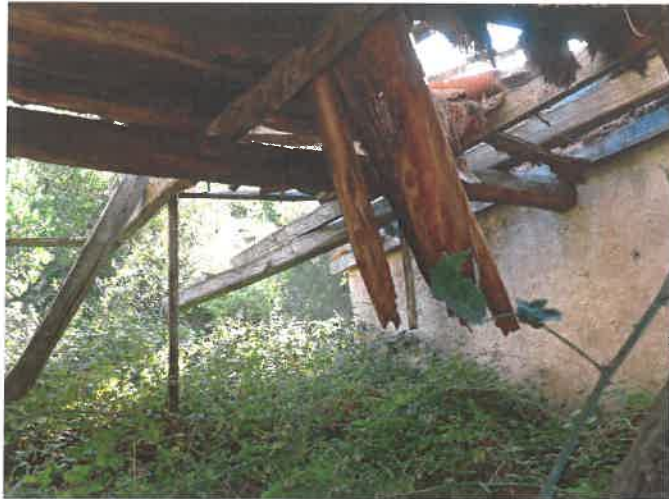
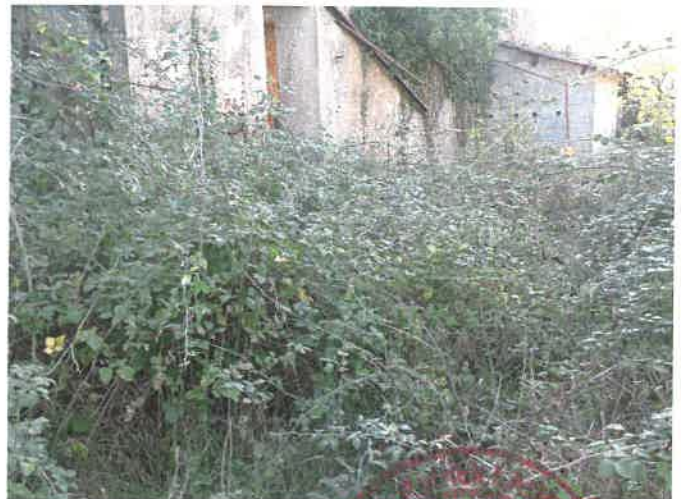
Sur cette même parcelle il y a aussi une construction en état de ruine dont l'accès est rendu impossible par la végétation et la toiture affaissée. (Photos 27 à 32)
