## **PROCES VERBAL DE DESCRIPTION**

**L'AN DEUX MILLE VINGT-QUATRE  
ET LE NEUF SEPTEMBRE**

Conformément aux dispositions de l'article L322-2 et des articles R322-1 à R322-3 du  
Code des procédures civiles d'exécution, certifiée m'être transportée ce jour à l'adresse  
suivante : 17B Grande Rue MANCHECOURT 45300 LE MALESHERBOIS

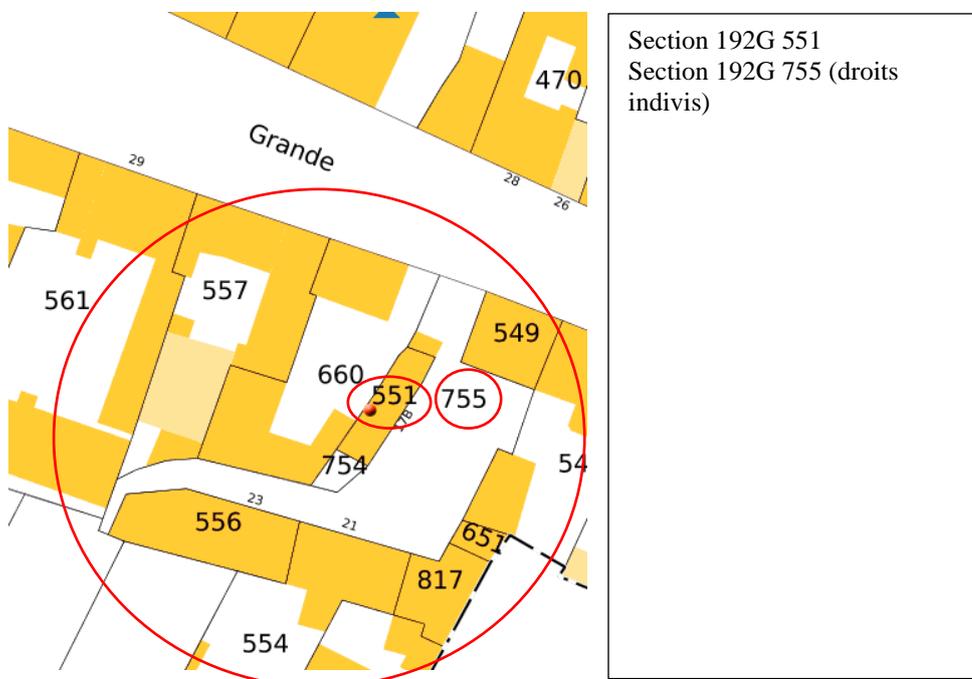
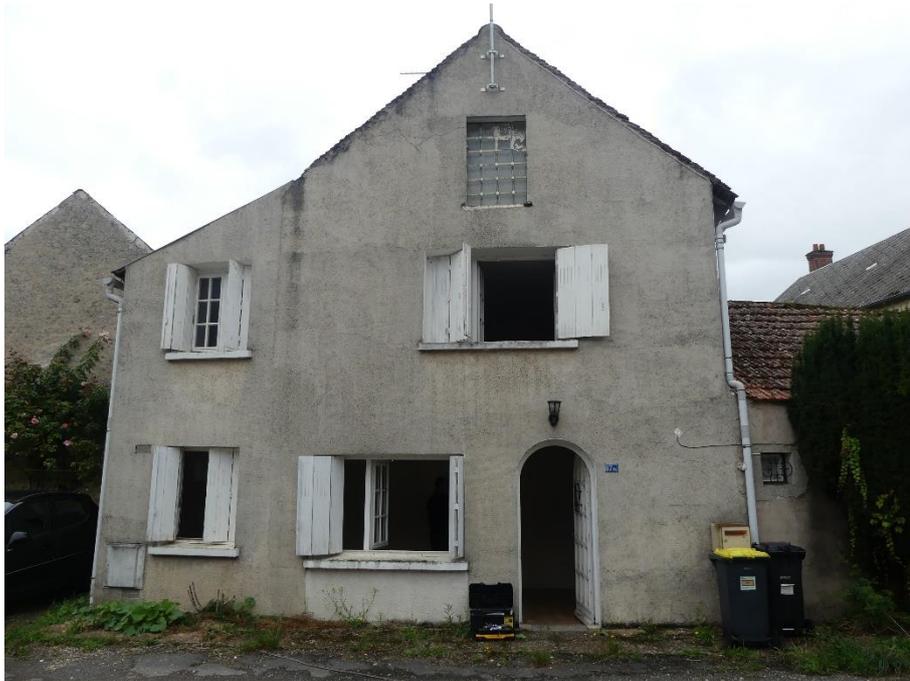
Accès par une porte bois à l'état usagé. La peinture est écaillée en partie basse. La porte est ancienne et usagée.

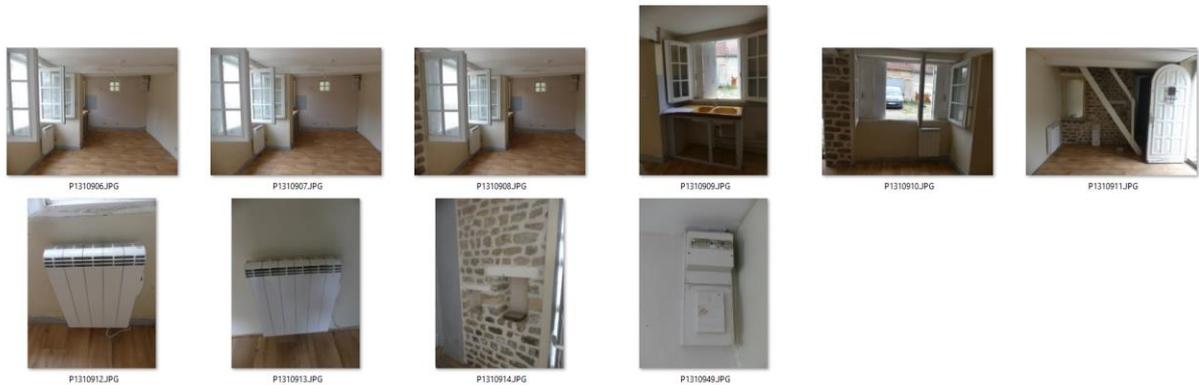
Un sol plastique imitation parquet ancien et usagé.

Les murs pour partie avec pierres apparentes, pour partie sous enduit, une partie en doublage placoplâtre avec toile de verre et peinture : le tout est à l'état usagé.

Les plinthes bois sont dégradées. Sur le mur côté placoplâtre, il n'y a pas de plinthe.

L'appareillage électrique dans la pièce est ancien et usagé.

Un évier porcelaine ancien et usagé. Le meuble sous évier n'a plus de porte.

Le chauffage est assuré dans cette pièce par un convecteur à l'état usagé, dont le bon fonctionnement ne peut être vérifié.

Dans cette pièce, une ouverture avec pavés de verre en état moyen.

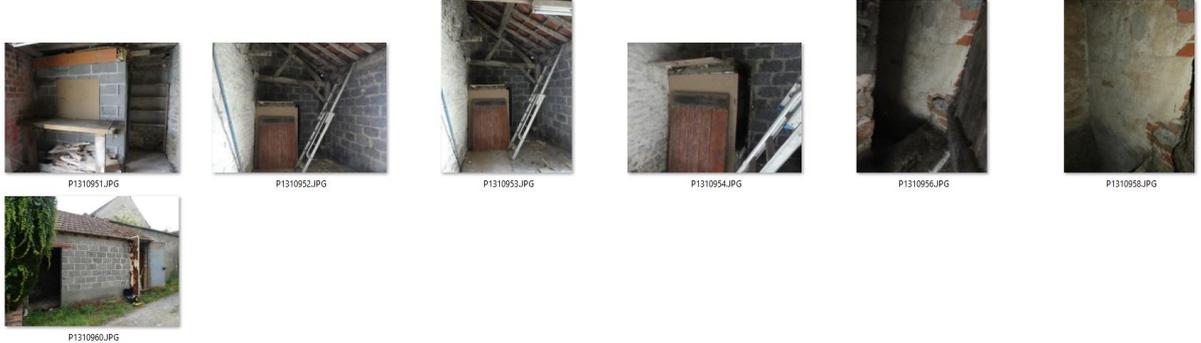
- Une dépendance : construction en façade machefer à l'état usagé, couverture par tuiles mécaniques à l'état usagé.

La porte bois est à l'état vétuste et totalement dégradée, elle est au sol.

Dans la dépendance, une dalle fissurée. Une partie avec terre à l'état brut.

Mur du fond avec une construction en moellons sans enduit de finition.

Une charpente bois à l'état usagé avec une couverture par tuiles mécaniques à l'état usagé.
