# PROCES-VERBAL DE DESCRIPTION

# LE JEUDI ONZE JUILLET DEUX MILLE VINGT-QUATRE Début à 8 heures 30 – Fin à 11 heures 00.

- Que celui-ci consiste en une maison d'habitation située sur la commune de SAINTE-MAURE-DE-TOURAINE (37800), 15 Rue du Grand Vaux, cadastrée section ZC n°107, pour une contenance de 85 centiares.

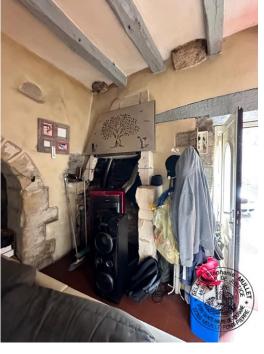
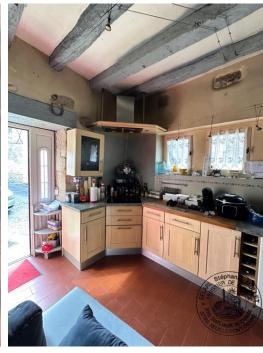
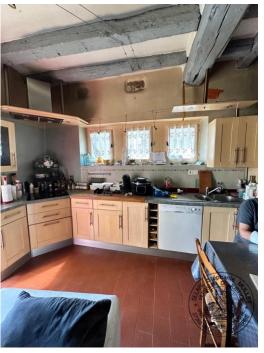
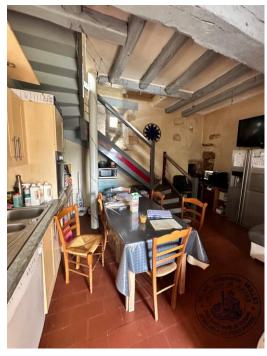
#### **PIECE DE VIE:**

**SOL** sous carrelage ancien.

**MURS** sous peinture complètement jaunie, avec quelques pierres à apparentes.

PLAFOND avec poutres apparentes et entre-poutres son peinture jaunie.

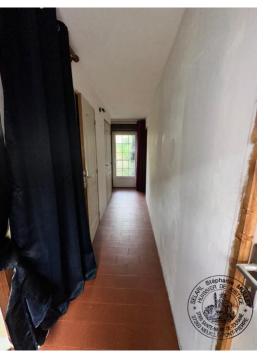
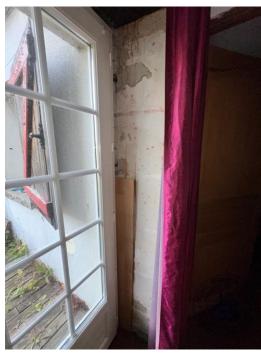
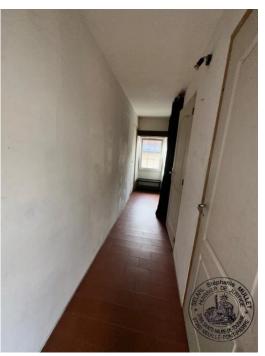
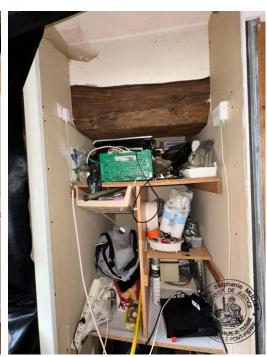
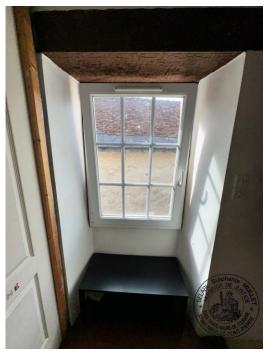
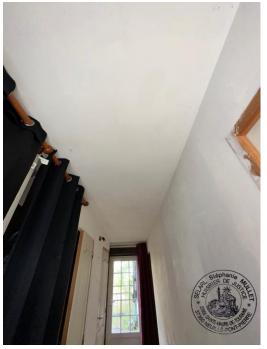
#### **COULOIR:**

MURS sous peinture en mauvais état.

Absence de **PLINTHES**.

PLAFOND sous peinture en mauvais état également (nombreuses traces visibles à contrejour).

Deux interrupteurs en mauvais état à gauche de la porte sur courette.

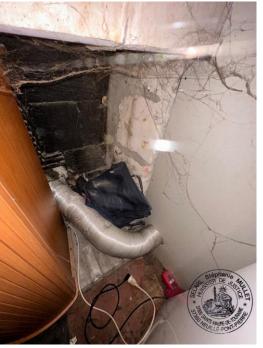
# **DEGAGEMENT DESSERVANT LA SALLE D'EAU:**

- Sous peinture en état d'usage avec quatre percements et deux crochets en place sur cette section;
- Institués de placoplâtre brut, sans jonctions l'une par rapport à l'autre.

PLAFOND sous peinture en mauvais état car s'écaille fortement.

**ÉCLAIRAGE ARTIFICIEL** par une arrivée électrique murale dont l'interrupteur attaché est très sale et ne masque pas le trou de scie cloche.

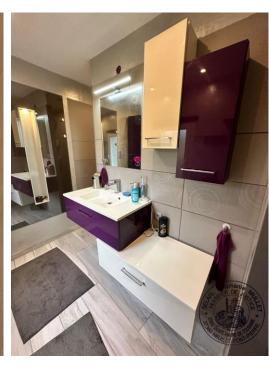
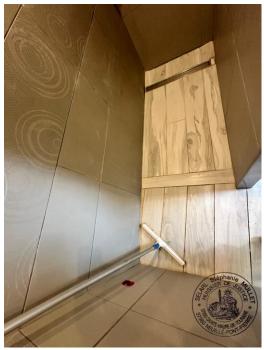
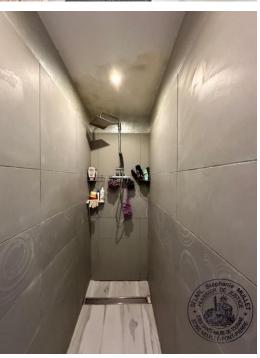
# **SALLE D'EAU:**

**ACCÈS** depuis le dégagement par un cadre sans porte avec baguettes PVC de finition souffrant justement de défauts de finition au niveau des coupes.

- Sous faïence murale en bon état malgré des défauts d'alignement des carreaux ;
- Sous peinture effet béton brossé en bon état ;
- Une niche murale d'une plaque effet miroir,

**PLAFOND** sous peinture en bon état que au-dessus de la douche ou une section est jaunie sur environ un mètre carré.

- Une réglette en fonctionnement sur miroir ;
- Sept spots encastrés dont un au-dessus de la niche murale et dont le pourtour est constituée de placoplâtre à l'état brut (absence de finition).

CHAUFFAGE par un convecteur électrique installé au-dessus du cadre de porte, branché sauvagement.

- Une arrivée électrique non masquée à l'avant de la douche ;
- Une autre au-dessus du miroir ;
- Plusieurs arrivées électriques sur dominos à droite du convecteur.

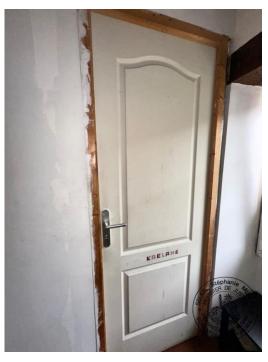
### **CHAMBRE:**

**ACCÈS** depuis le couloir par une porte thermoformée en bois, pré peinte sur face externe, sale, et sous peinture verte sur face interne, mal appliquée.

- Poignée en métal en état d'usage avec serrure sans clef ;
- Bâti en bois souffrant de débordements sauvage de peinture sur face externe et sous peinture de couleur verte sur face interne ;
- Absence de barre de seuil.

**MURS** sous peinture en mauvais état de couleur blanche ou verte.

- Importants défauts de surface visibles à l'avant de la fenêtre ;
- Traces d'humidité sur au niveau de l'emplacement d'un ancien conduit de cheminée.

- Châssis non encastré dans la paroi (il existe un jour sur son pourtour).

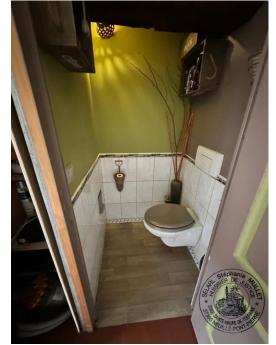
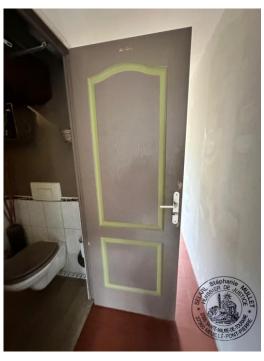
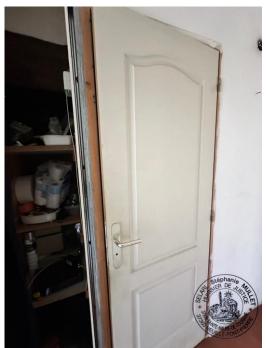
# **WC:**

**ACCÈS** par une porte thermoformée en bois sous peinture en mauvais état sur face interne et pré peinte mais sale sur face externe.

- Dégradation en partie haute de la porte sur face interne correspondant au point de fixation du système de fermeture automatique de la porte, lequel est en l'état, hors d'usage ;
- Poignée en métal sale avec loquet en fonctionnement ;
- Bâti en bois brut sur face externe souffrant de débordements sauvages de peinture.

Fils électriques courant de manière sauvage à l'avant de la porte, le long de la poutre.

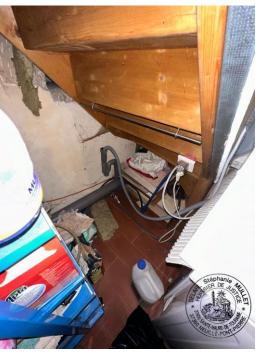
### **BUANDERIE:**

MURS partiellement doublés en placoplâtre (travail inachevé) avec système arrière attaché au WC visible.

- Absence de cache sur le pourtour de l'interrupteur.

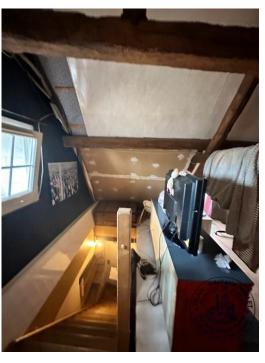
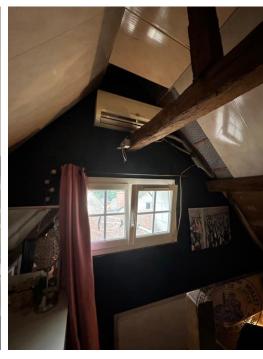
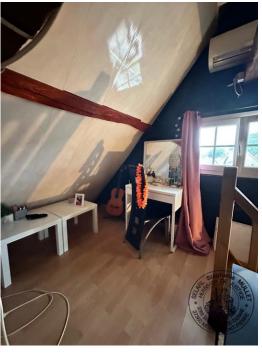
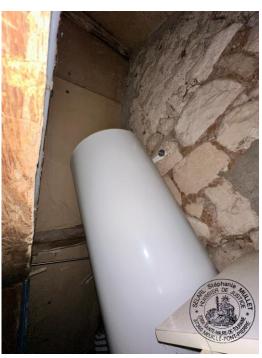
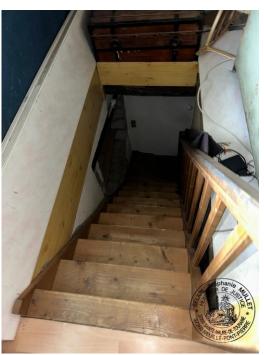
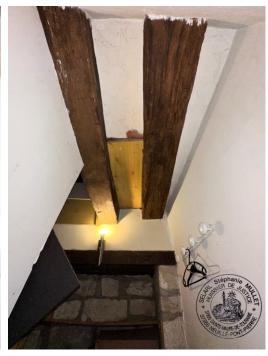
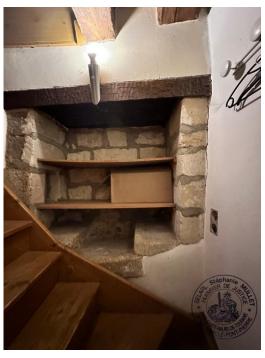
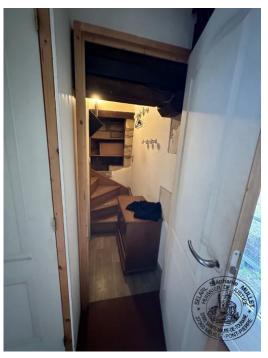
# **CHAMBRE SOUS TOITURE:**

- Bâti de la porte en bois brut. Il existe un écart d'environ deux centimètres entre celui-ci et le mur attenant, côté pêne ;
- Escalier en bois, quart tournant, en état d'usage.

- Au niveau de la chambre : parquet flottant en état d'usage outre la présence de moquette en mauvais état sur l'estrade, juste posée sur la chape de béton.

- Placoplatre sous peinture en mauvais état. Absence de jonction entre les plaques ;
- Ou enduit sous peinture en état d'usage présentant une fissure importante au-dessus ainsi que sur le côté latéral de la niche murale constituée de pierres de taille apparentes.

- Défauts de finitions :
- Sections manquantes au-dessus de l'escalier ;
- Placoplatre brut sur rampants du renfoncement / placard.

- Une fenêtre sur pignon, châssis PVC, double battant dont un oscillo-battant, double vitrage;
- Une fenêtre donnant sur la courette, châssis PVC, double vitrage. Absence de garde-corps. Cadre de cette fenêtre en pierres de taille.

- Une rangée de cinq spots dont un hors d'usage. Deux ampoules seulement en fonctionnement ;
- Une ampoule avec détection de présence en fonctionnement pour la partie des escaliers.

- Un convecteur électrique en état d'usage ;
- Une unité de climatisation réversible ORIEME complètement jaunie extérieurement et dont les câbles courent de manière visible sur le mur pignon.

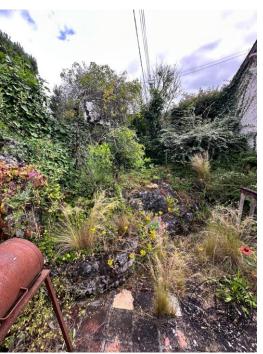
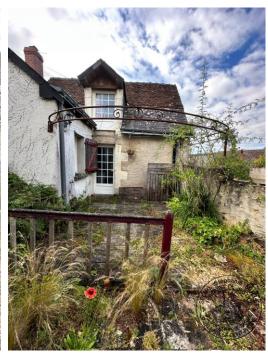
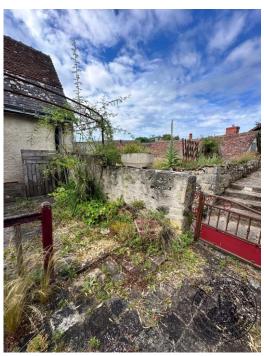
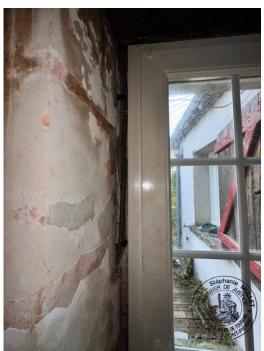
# **EXTERIEUR:**

- Châssis non encastré dans la paroi.

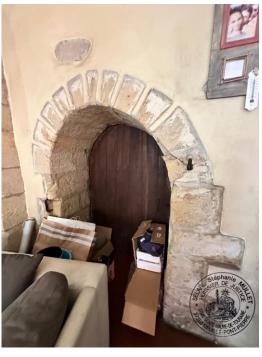
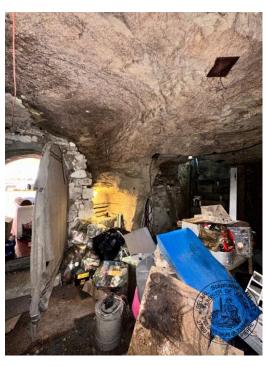
# **CAVE TROGLODYTE:**

Un tableau électrique en très mauvais état.
