## **PROCES-VERBAL DE DESCRIPTION**

**L'AN DEUX MILLE VINGT-SIX ET LE NEUF JANVIER A 14 HEURES 00**

Le bien du débiteur se situe 27 Lotissement le Bois des Hayets à FOUCHEROLLES (45320), à l'Ouest du centre-bourg, dans un lotissement pavillonnaire calme et boisé, entouré de terres agricoles et de forêts.

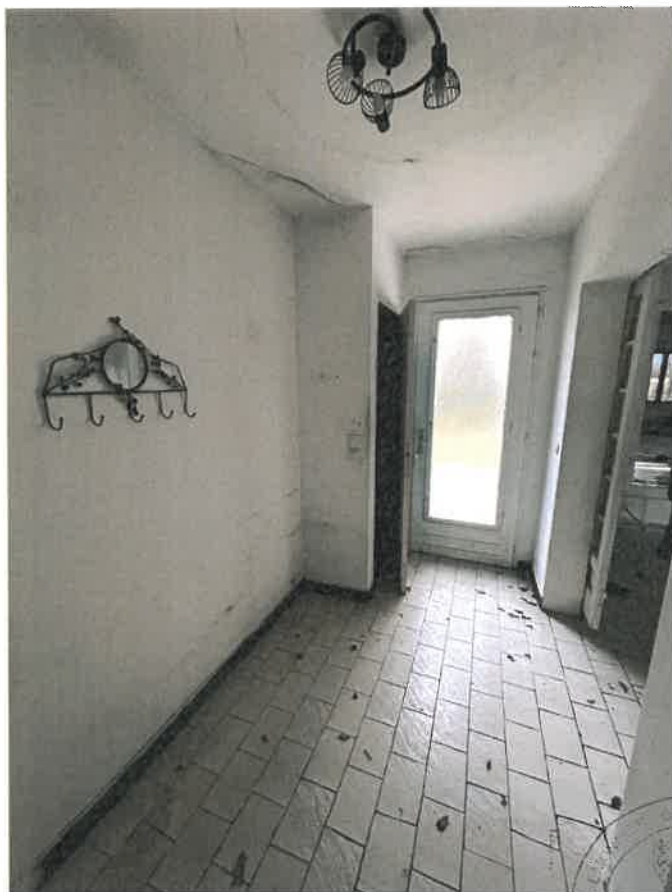
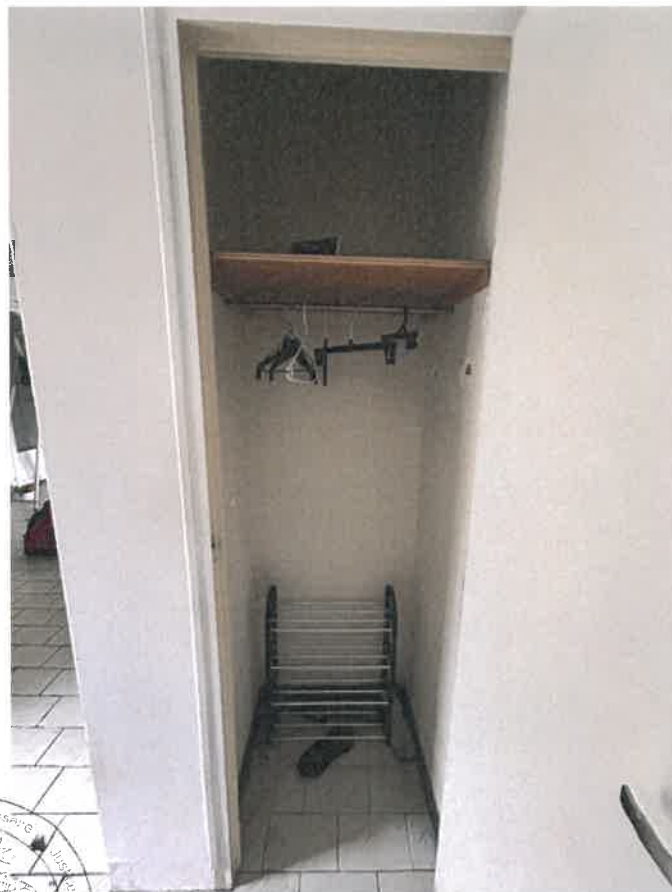
### Entrée/couloir

Porte d'entrée bois avec un vitrage occultant et survitrage, double béquille, double plaques de propreté : porte qui ferme difficilement, peinture en mauvais état et tachée.

Sol : carrelage ancien taché sur l'ensemble.

Plinthes : carrelage ancien avec débords de peinture ; des plinthes sont manquantes au niveau de l'encadrement vers le séjour/salle à manger, à gauche du placard et le long du mur en face de l'entrée ainsi qu'entre la salle de bains et les WC.

Murs : peinture en mauvais état, tachée avec des chocs et des marques à plusieurs endroits ; je relève de l'enduit de rebouchage sur le mur en face de l'entrée (ancien accès vers la cuisine qui a été manifestement obstrué par des plaques de placoplâtre). Quelques trous chevillés rebouchés à divers endroits ainsi que deux tableaux.

Plafond : peinture en mauvais état, tachée ; plusieurs auréoles visibles, notamment au-dessus de la porte d'entrée se prolongeant sur le mur, en périphérie du point lumineux immédiatement dans l'entrée ainsi que dans le renfoncement à droite en entrant (à gauche de l'accès aux combles).

Appareillage électrique : plusieurs interrupteurs relativement récents, encrassés et tachés ; une prise dans le renfoncement à gauche de la porte d'accès aux combles qui est visiblement manquante.

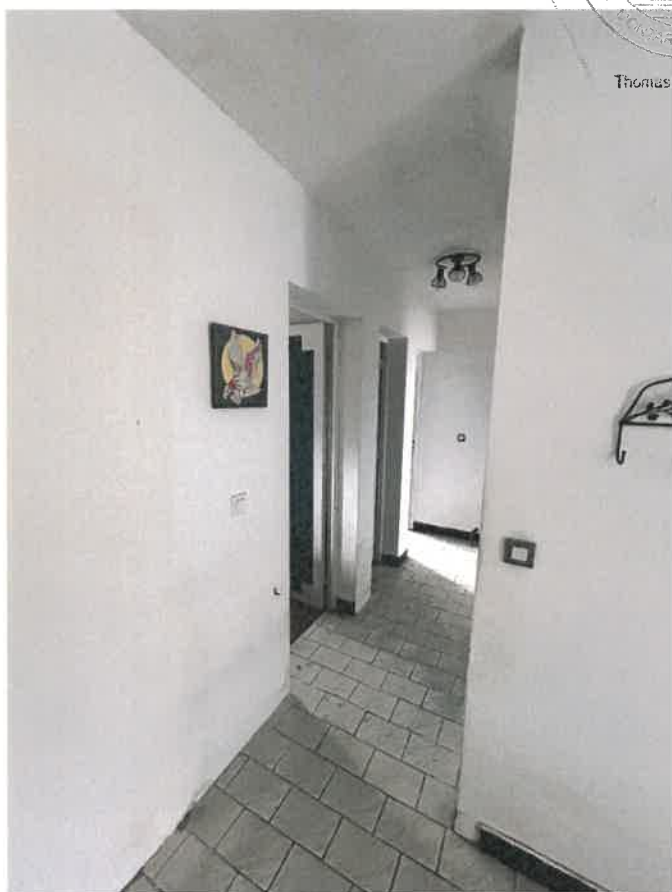
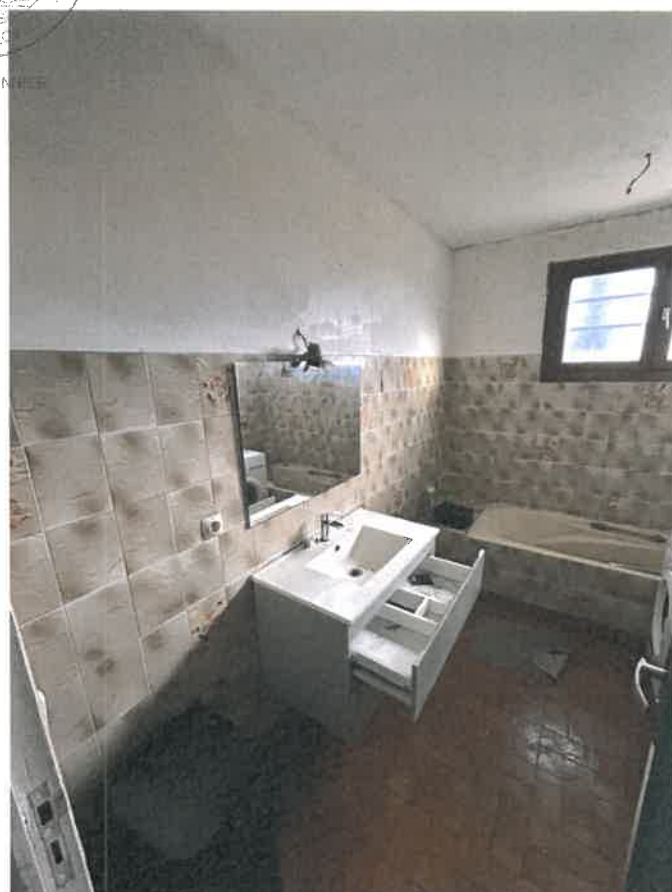
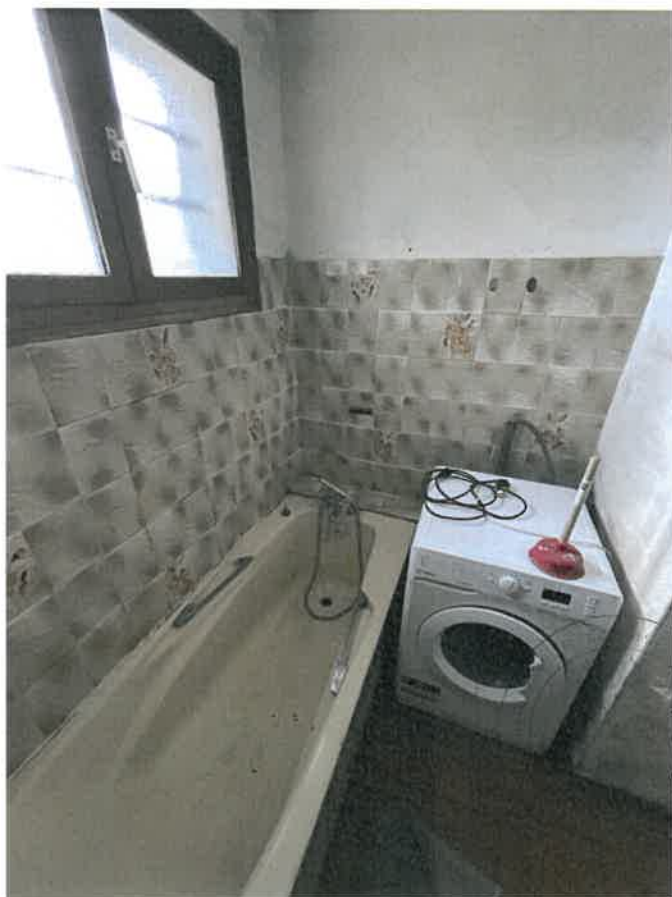
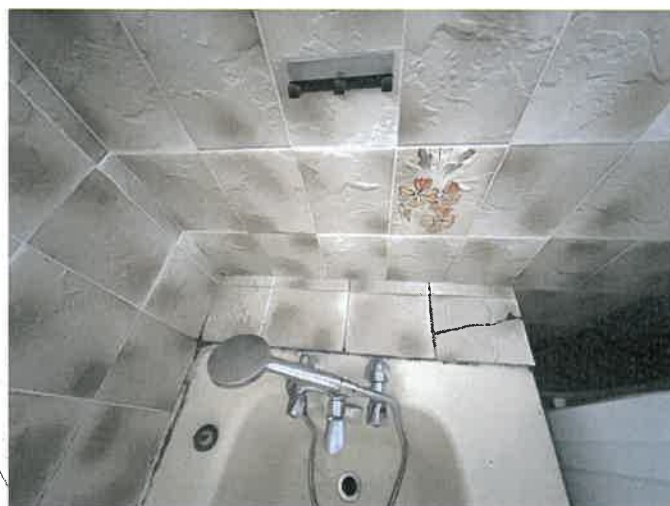
### Salle de bains

Murs : faïence murale ancienne ; un carreau décollé et fêlé à droite du meuble lavabo ; trous chevillés sur la faïence murale. Peinture en mauvais état, irrégulière avec marques d'enduit, chocs, traces, taches et trous non rebouchés à divers endroits.

Plafond : peinture en mauvais état, non homogène avec irrégularité, taches sur l'ensemble.

Eclairage : un point lumineux au plafond avec fils et dominos ; un point lumineux mural avec applique désolidarisée et ampoule.

Chauffage : un radiateur électrique relativement ancien, poussiéreux et mal fixé.

Baignoire ancienne avec robinet mélangeur, flexible, douchette : le tout taché. Joints hors d'usage.

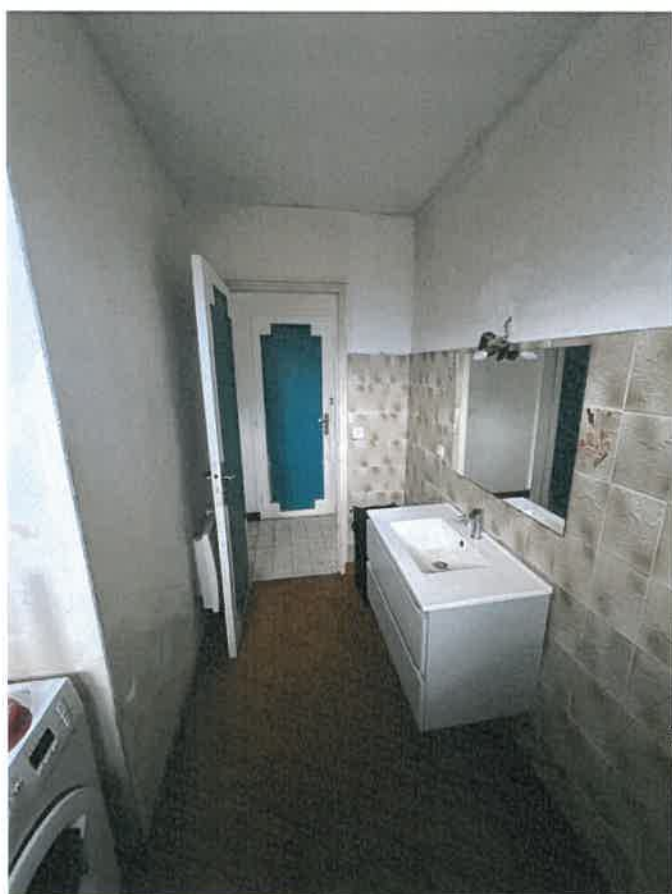
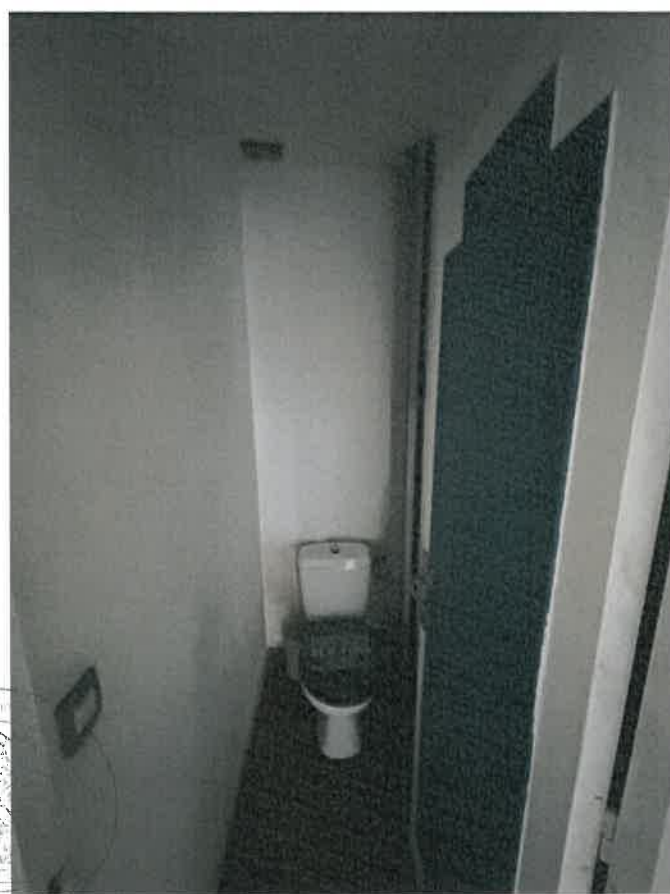
WC

Murs : peinture en mauvais état, irrégulière avec marques, chocs, traces et taches. Marques noirâtres d'humidité ou de moisissure présumées sur le mur à proximité du réservoir dorsal et en partie basse du mur à droite.

Plafond : peinture en mauvais état, non homogène avec irrégularité, taches sur l'ensemble.

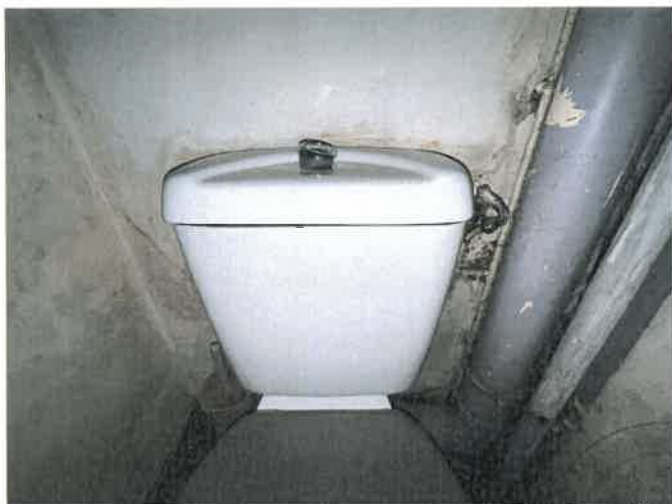
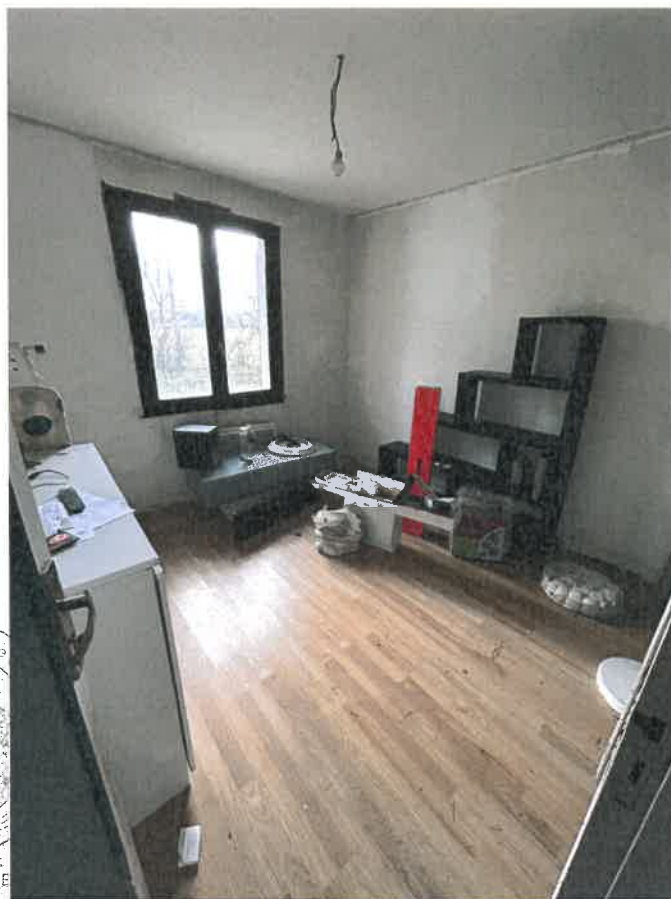
## Chambre 1

Porte bois, double béquille, double plaque de propreté avec une clé : en fonctionnement. Peinture en mauvais état. Sorte d'habillage bois dégradé sur la face intérieure et extérieure. Absence de barre de seuil.

Sol : parquet flottant globalement à l'état d'usage, avec toutefois des taches de peinture séchée et absence de finition en périphérie. Absence de plinthes ou de baguettes type quart-de-rond.

Murs : peinture en mauvais état, tachée, jaunie, poussiéreuse avec des irrégularités, des chocs, des écailllements, outre une vis ou des trous non rebouchés.

Appareillage électrique : prises relativement anciennes, tachées, poussiéreuses et une prise téléphonique avec capot avant manquant.

Placard ouvert équipé d'une tablette bois sur tasseau. Encadrement finition bois intérieur dégradé.

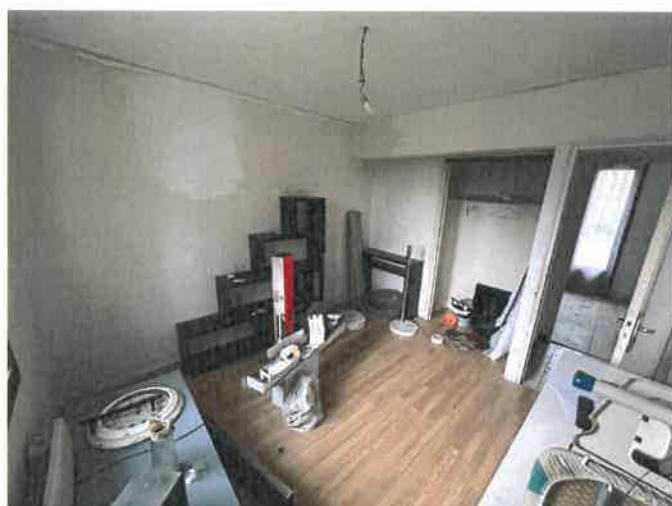
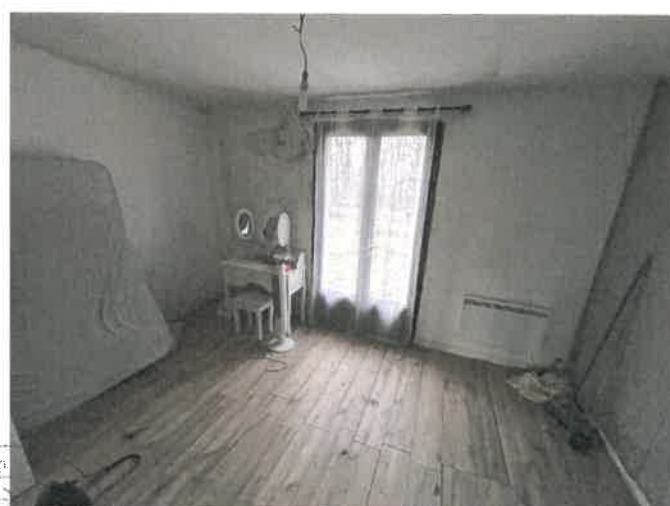
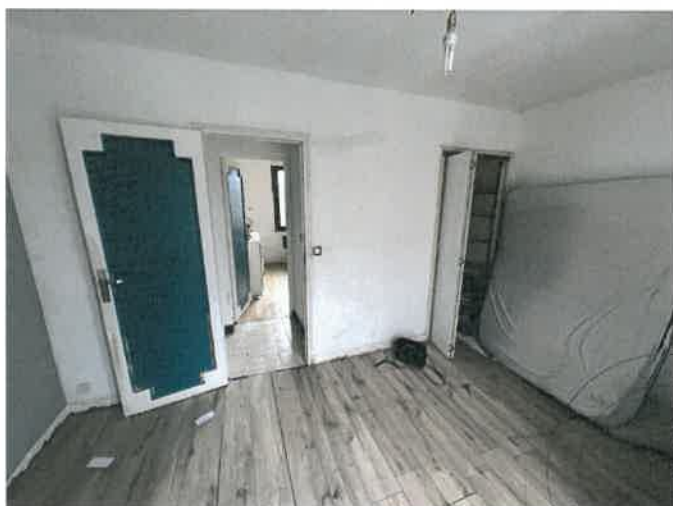
## Chambre 2

Porte bois, double béquille, double plaque de propreté avec une clé : en fonctionnement. Peinture en mauvais état. Baguettes décoratives bois en mauvais état et dégradées.

Sol : parquet flottant en mauvais état, avec plusieurs lames désolidarisées et une pose non adéquate. Absence de plinthes en périphérie de la pièce.

Murs et plafond : peinture en mauvais état avec des traces sombres, notamment sur le mur équipé de la porte-fenêtre.

Appareillage électrique : prises et interrupteur relativement anciens. Une prise de radiateur dégradée.

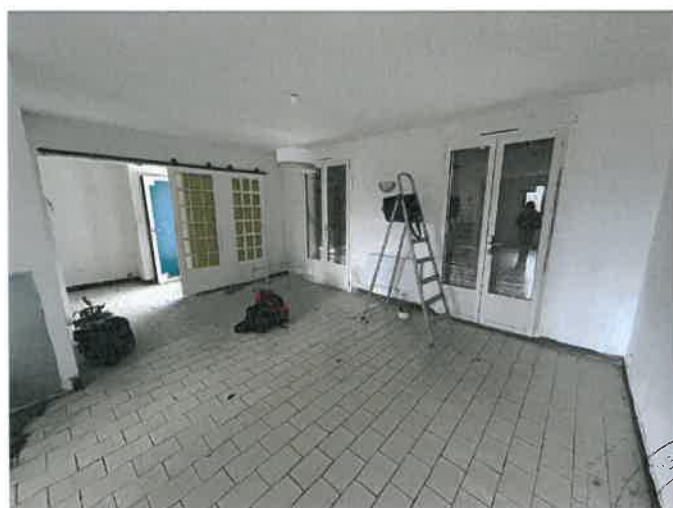
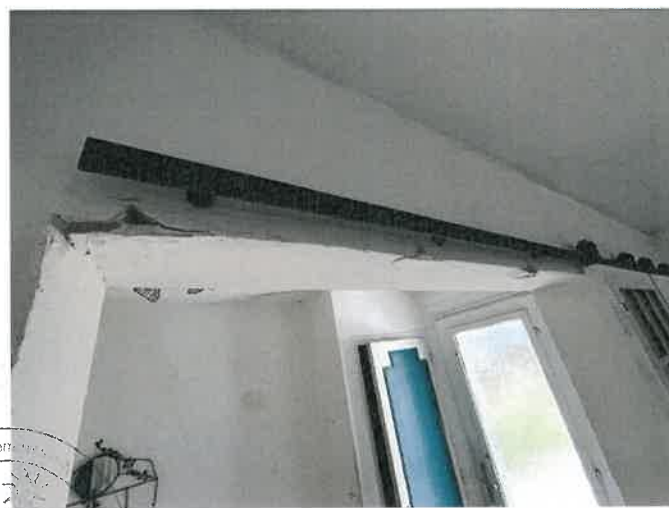
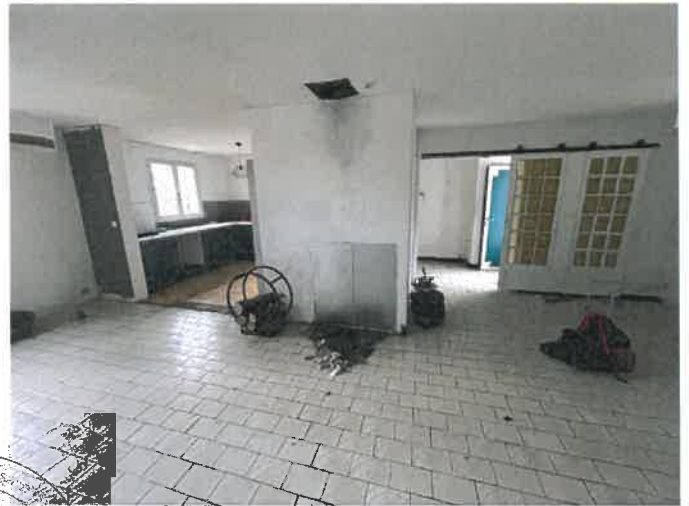
## Séjour/salle à manger

Deux portes anciennes avec vitrage fumée, reliées sommairement entre elles à l'aide de planches : le tout ancien et monté sur un rail haut coulissant. Quatre épaufrures au niveau de l'arête supérieure face intérieure de l'encadrement de la fenêtre.

Plinthes : carrelage ancien avec débords de peinture. Une plinthe manquante sur le mur équipé des deux portes-fenêtres côté façade avant. Une plinthe manquante sur le mur en face de l'accès et quelques plinthes manquantes sur le mur équipées de la fenêtre côté façade arrière.

Murs : peinture globalement en mauvais état, non homogène avec des impacts, des marques et des chocs à divers endroits, ainsi que des griffures d'animaux notamment au niveau du radiateur entre les deux portes-fenêtres. Plusieurs trous chevillés non rebouchés. Deux plaques métalliques en partie basse du mur (emplacement de l'ancien poêle) à droite de l'accès à la cuisine.

Appareillage électrique : un interrupteur et des prises, ainsi qu'une prise de télévision relativement récente mais mal fixée ou désolidarisée du mur ; prises du radiateur désolidarisées du mur côté façade avant et façade arrière.

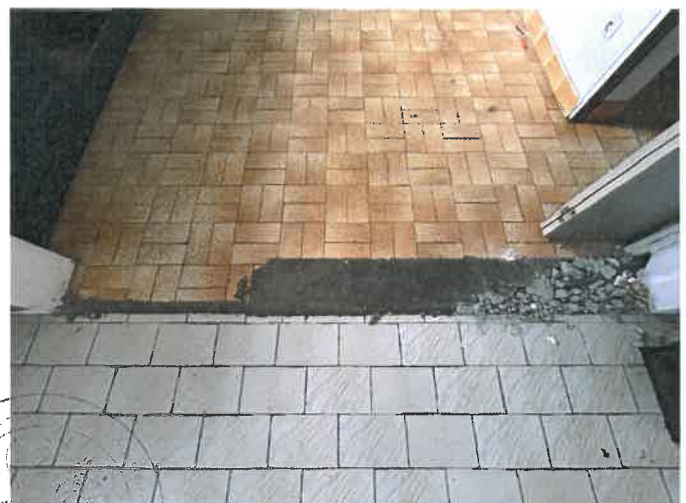
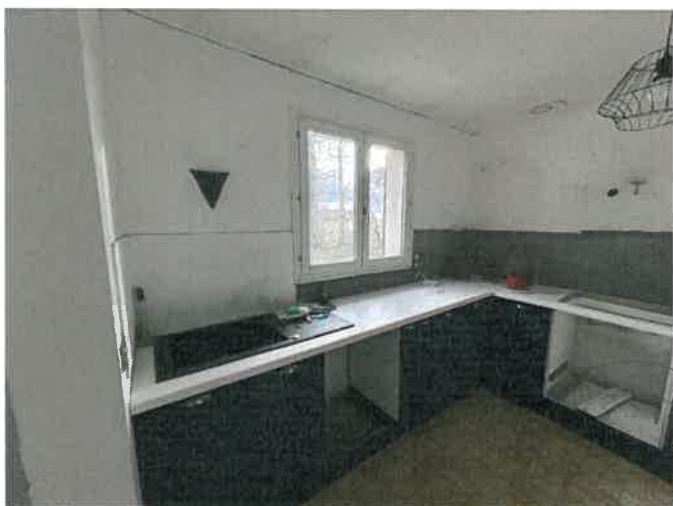
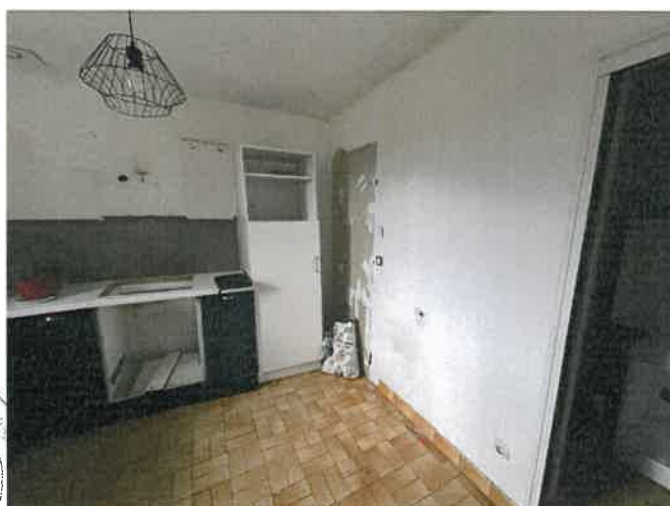
## Cuisine

Accès à la cuisine : une cloison séparative avec le séjour/salle à manger a visiblement été déposée (présence d'une bande de béton dégradé sur le seuil laissant apparaître un fourreau noir à l'extrémité droite. Encadrement en mauvais état avec enduit irrégulier qui présente des impacts et des chocs à divers endroits.

Plinthes : manquantes au niveau de l'encadrement et sur le fond de la pièce (ouverture condamnée donnant sur l'entrée/couloir).

Murs : peinture en mauvais état, tachée avec trous et trous chevillés à divers endroits ; crédence (sorte de béton lavé) encrassée ou partiellement recouverte de peinture. Sur le mur à droite en entrant, deux plaques de placoplâtre à l'état brut avec découpe irrégulière et absence de finition. Une épaufrure significative sur le mur à droite en entrant.

La pièce est équipée de meubles bas de cuisine aménagée en forme de « L » sur la partie gauche et sur le mur du fond, avec une colonne de rangement à l'extrémité droite. A l'intérieur du meuble sous évier, deux arrivées d'eau et une évacuation d'eau. Les plans de travail sont en mauvais état et fendus au niveau de l'emplacement d'une plaque de cuisson. Plinthes basses : en mauvais état. Bac évier en plastique sans robinet.

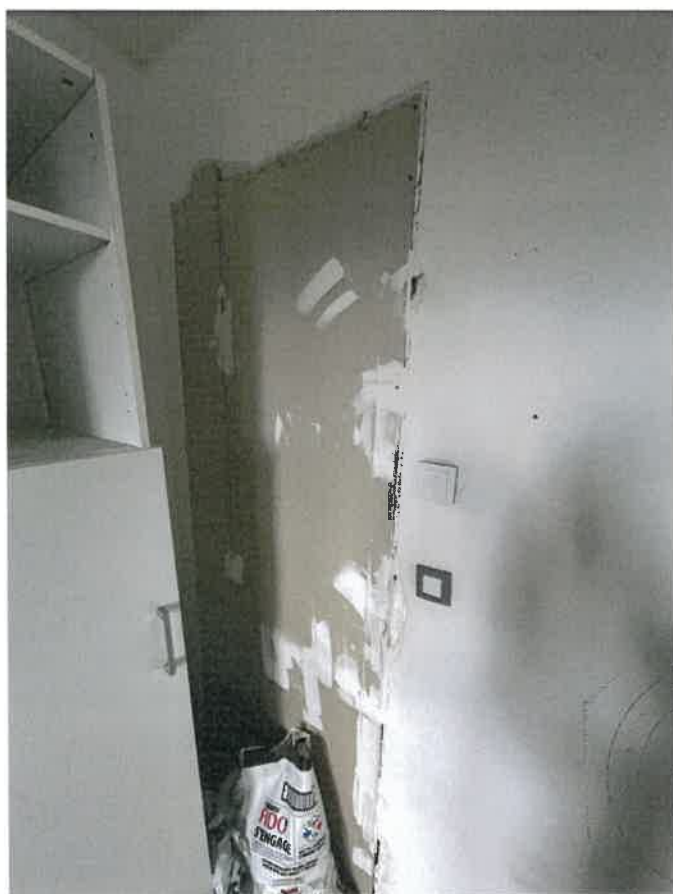
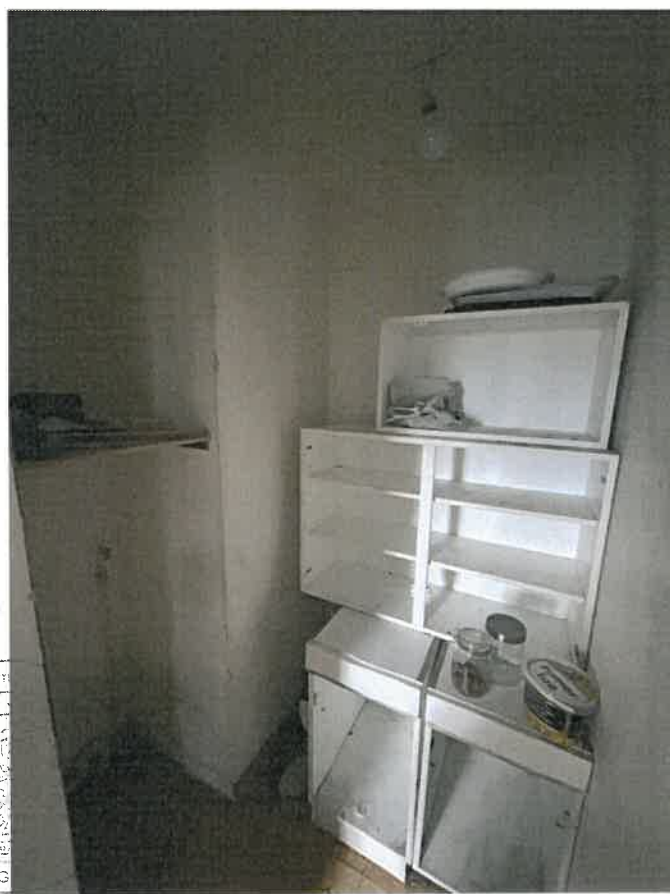
## Débarras

Porte d'accès accordéon : en mauvais état, encrassée.

Murs et plafond : peinture en mauvais état tachée avec des impacts et des chocs. Grille VMC présumée : jaunie.

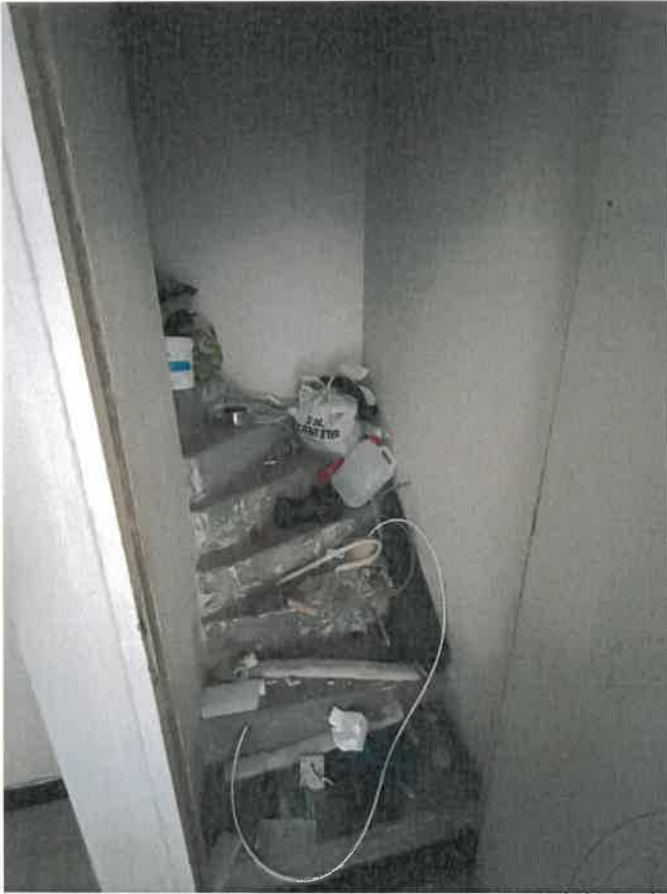
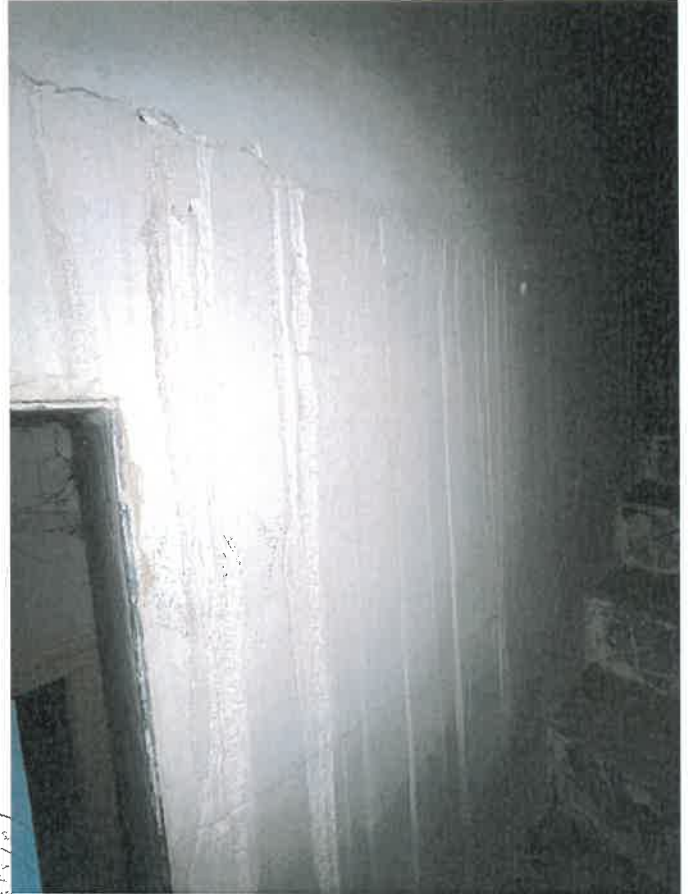
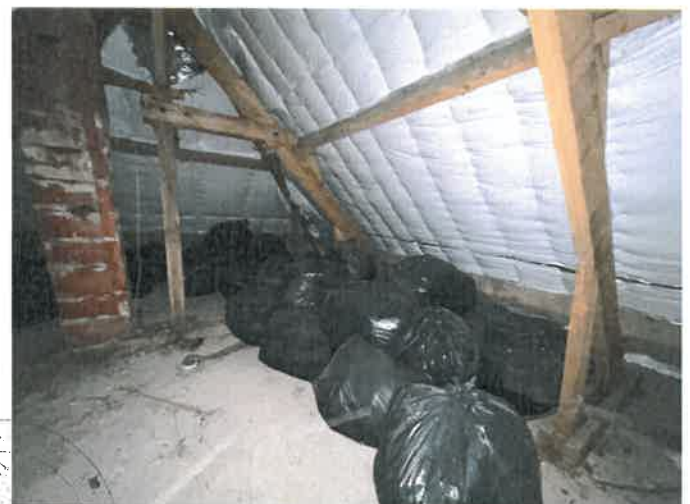
## B/ COMBLES

Mur : enduit et peinture en mauvais état.

Pente de toit : sous-face de la toiture apparente avec isolation souple.

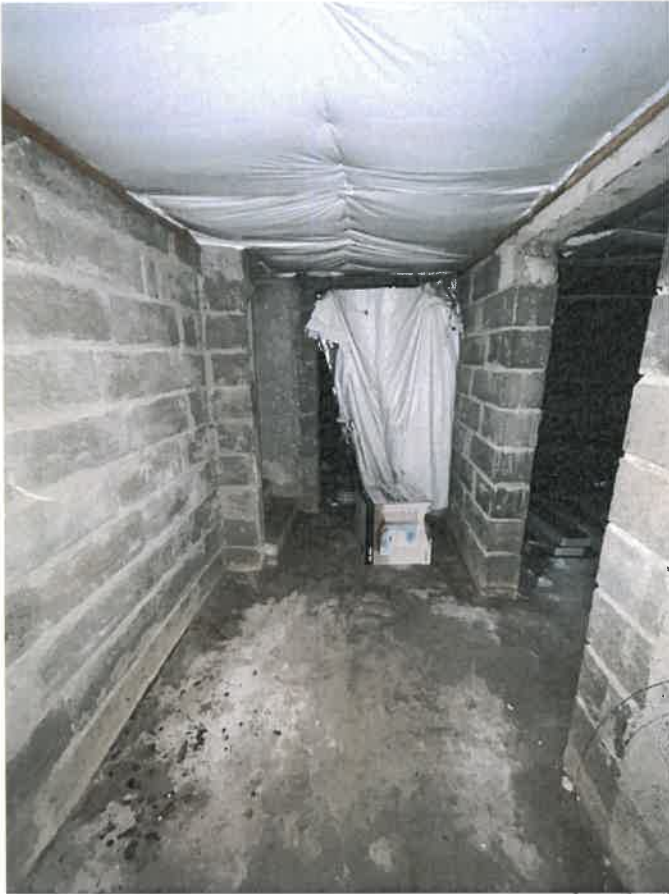
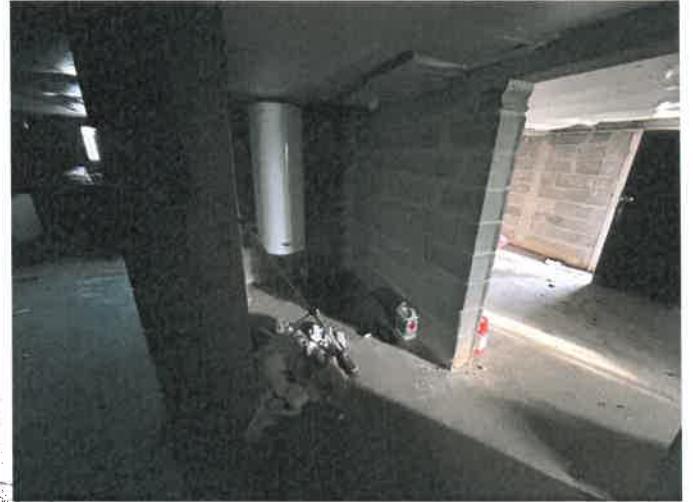
## Dégagement

Murs et plafond : à l'état brut avec peinture, enduit en mauvais état avec des chocs et des éraflures sur l'ensemble.

En bas de l'escalier, il existe une pièce immédiatement sur la gauche, sorte de couloir qui relie le pignon droit du pignon gauche, avec nombreux gravats sur le sol.

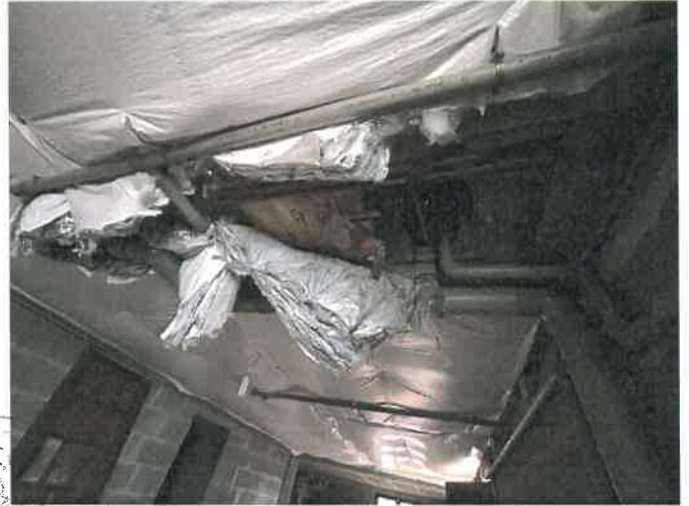
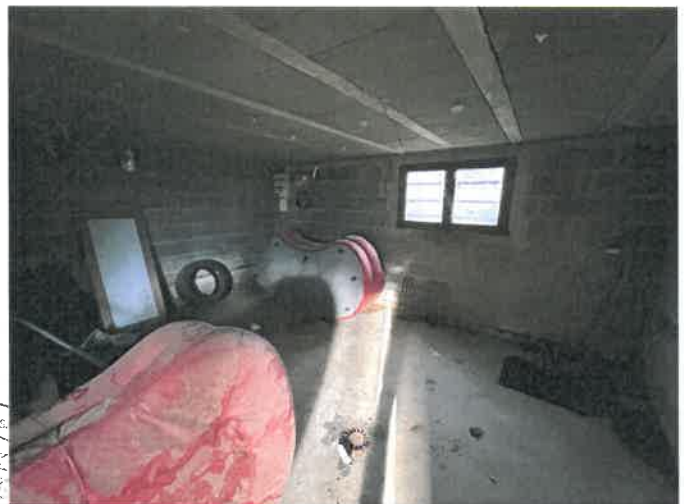
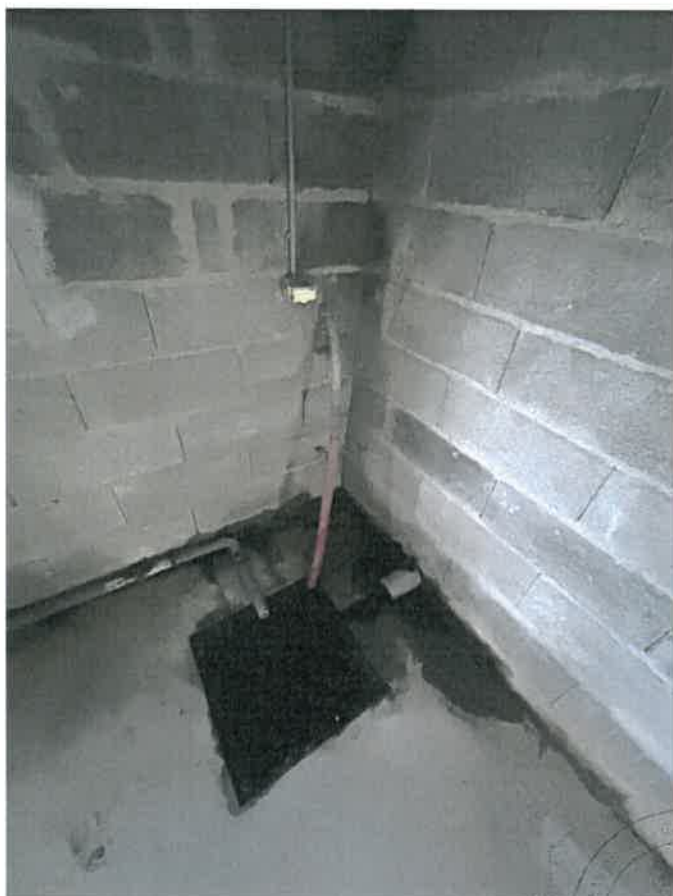
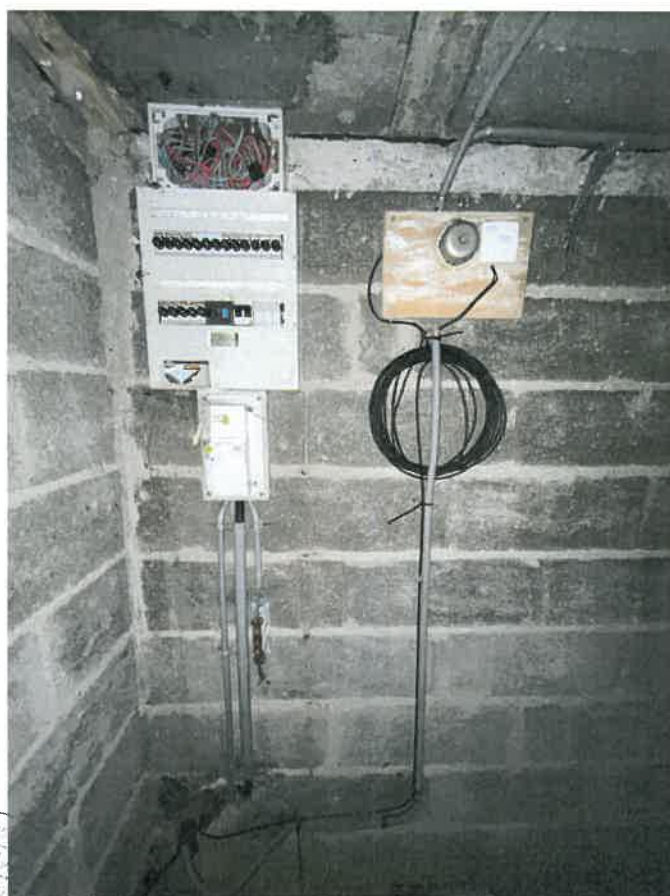
# Garage

Sol : béton à l'état brut. Au fond du garage, dans l'angle à droite du tableau électrique, il existe une trappe ouverte remplie d'eau (pompe de relevage présumée).

Plafond : sorte d'isolant souple tendu ; dégradations et parties manquantes visibles au niveau de certaines évacuations à gauche de la fenêtre située à proximité de la porte de garage ; la partie au fond du garage et au niveau du tableau électrique n'est pas équipée d'isolants au plafond.

Appareillage électrique : relativement ancien. Un tableau électrique ancien et visiblement pas aux normes.

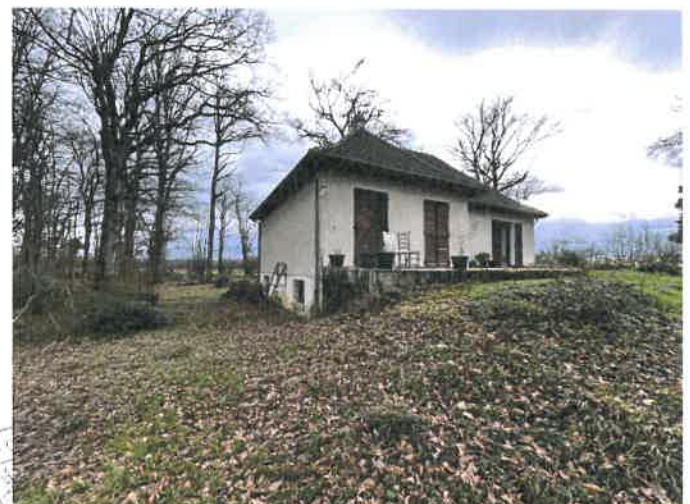
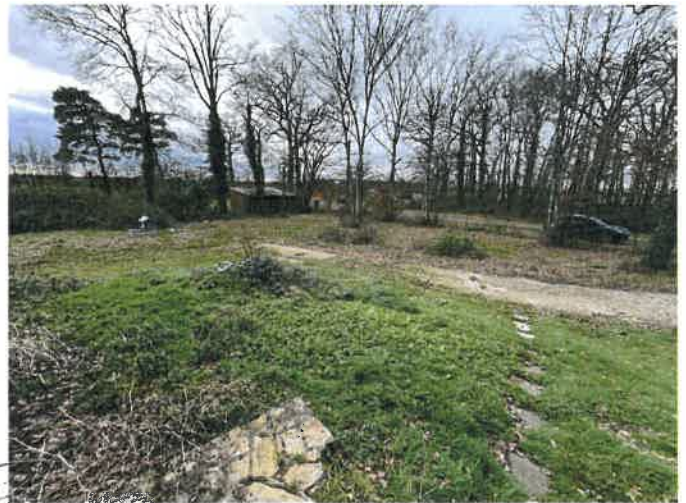
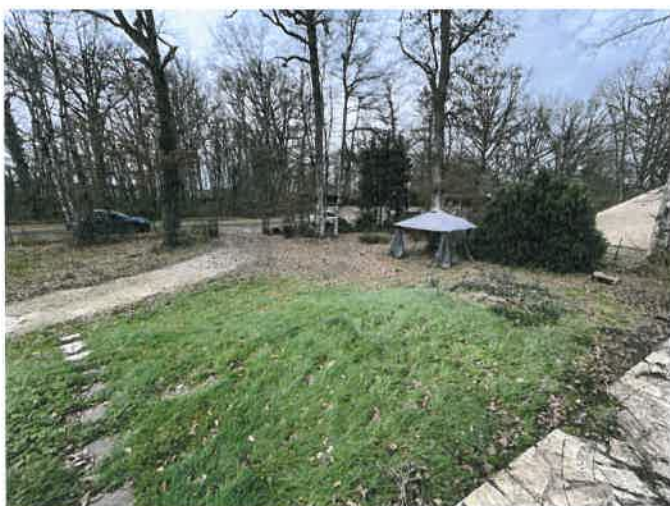
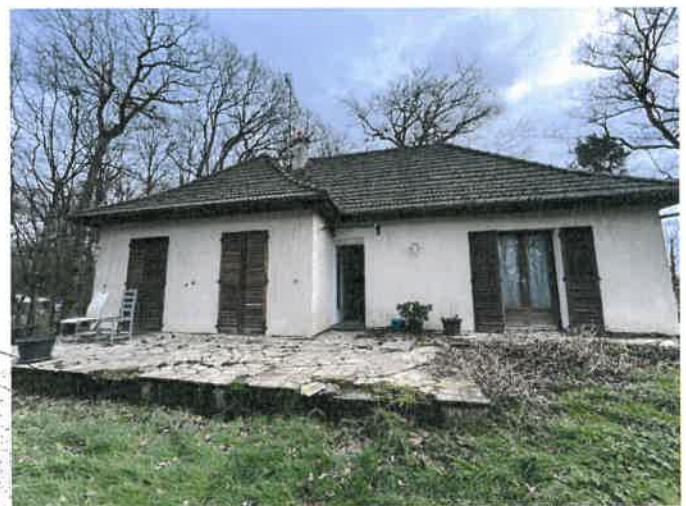
## D/ EXTERIEUR

Il existe une terrasse en mauvais état côté façade avant du pavillon (dalle béton et sorte de dallage en pierres).

Les façades du pavillon sont recouvertes d'un crépi taché et verdi par endroits. Je relève de nombreuses fissures plus ou moins significatives, outre des épaufures et des cloques sur quasiment toute la périphérie du pavillon, au niveau du plancher du rez-de-chaussée et du sous-sol.

La toiture en tuiles mécaniques est à l'état d'usage apparent mais moussue. Une antenne râteau est fixé au conduit de la cheminée.

La descente de gouttière à l'angle du pignon gauche et de la façade avant n'est pas connectée à la gouttière (un élément manquant). Celle située à l'angle pignon gauche et façade arrière est désaxée à sa base.
