# Dossier Technique Immobilier

Numéro de dossier : 24-09-09-4378  
Date du repérage : 09/09/2024

Adresse : ..... **17 Bis Grande Rue (551)**

Commune : ..... **45300 LE MALESHERBOIS**

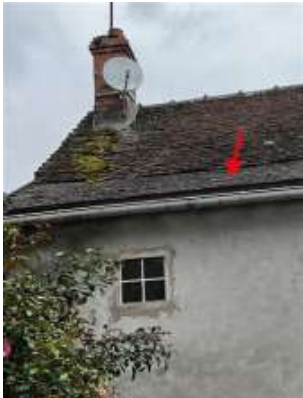
| Localisation | Identifiant + Description | Justification | Etat de conservation et préconisations | Photo |
|---|---|---|---|---|
| Parties extérieures | <p>Identifiant: ZPSO-001</p> <p>Description: Ardoises (fibres-ciment)</p> <p>Composant de la construction: Toitures</p> <p>Partie à sonder: Ardoises (fibres-ciment)</p> <p>Liste selon annexe.13-9 du CSP: B</p> <p>Localisation sur croquis: ZPSO-001</p> | Matériaux<br>inaccessibles | <p>Matériau dégradé<br/>(étendue ponctuelle)</p> <p><b>Résultat</b> AC1**</p> <p><b>Préconisation :</b> Il est recommandé de réaliser une action corrective de premier niveau.</p> <p><b>Recommandation :</b> Voir les Mesures d'ordre général – Obligations réglementaires</p> | |

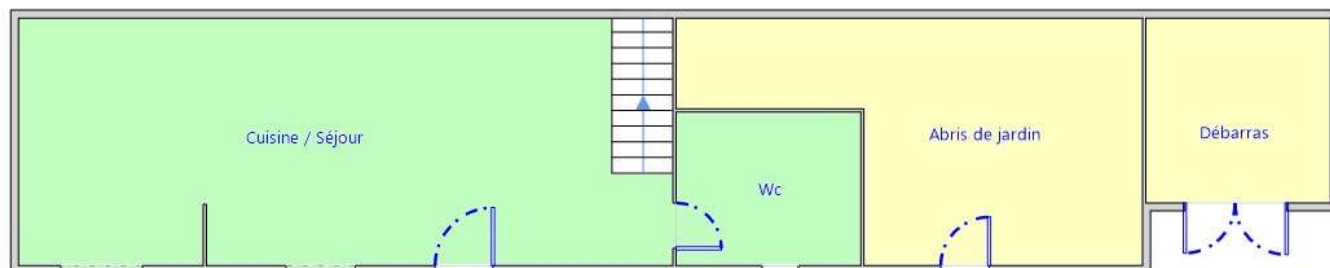
Rez-de-chaussée

**Planche (croquis) de repérage technique effectué par le cabinet : Sas. ACRS Diagnostics Immo, auteur : SALVADO Paul**  
**Dossier n° 24-09-09-4378 du 09/09/2024**  
**Adresse du bien : 17 Bis Grande Rue (551) 45300 LE MALESHERBOIS**

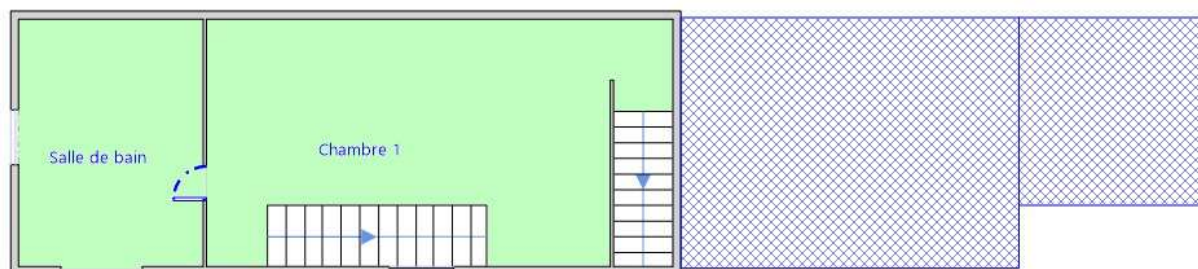
1er Etage

**Planche (croquis) de repérage technique effectué par le cabinet : Sas. ACRS Diagnostics Immo, auteur : SALVADO Paul**  
**Dossier n° 24-09-09-4378 du 09/09/2024**  
**Adresse du bien : 17 Bis Grande Rue (551) 45300 LE MALESHERBOIS**

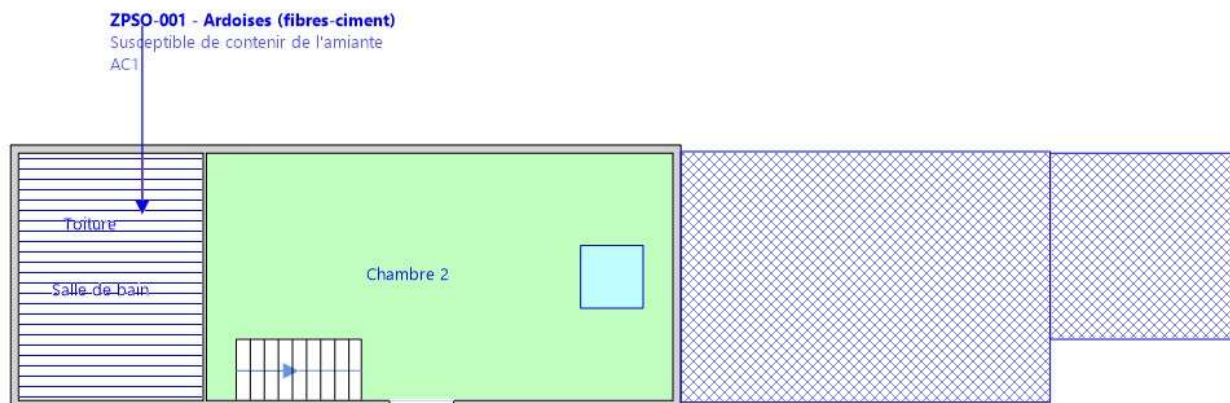
2ème Etage

**Planche (croquis) de repérage technique effectué par le cabinet : Sas. ACRS Diagnostics Immo, auteur : SALVADO Paul**  
**Dossier n° 24-09-09-4378 du 09/09/2024**  
**Adresse du bien : 17 Bis Grande Rue (551) 45300 LE MALESHERBOIS**

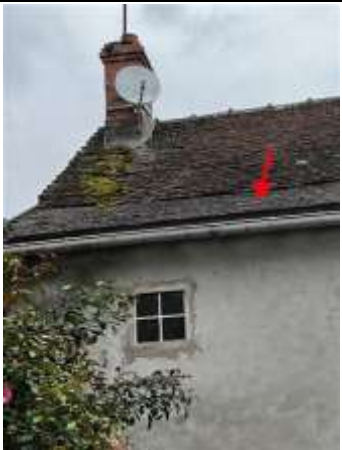
| | Présence d'amiante | | Toiture en matériaux composites | |

| | <p>Photo n° PhA001<br/> Localisation : Parties extérieures<br/> Ouvrage : Toitures<br/> Partie d'ouvrage : Ardoises (fibres-ciment)<br/> Description : Ardoises (fibres-ciment)<br/> Localisation sur croquis : ZPSO-001</p> |

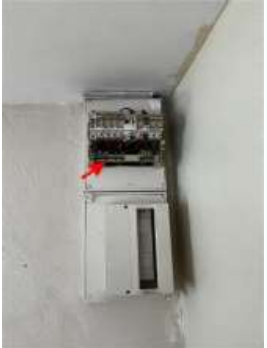
| N° Article (1) | Libellé et localisation (*) des anomalies | N° Article (2) | Libellé des mesures compensatoires (3) correctement mises en œuvre | Photos |
|---|---|---|---|---|
| B4.3 c | Plusieurs circuits disposent d'un conducteur neutre commun dont les conducteurs ne sont pas correctement protégés contre les surintensités.<br>Remarques : Présence de conducteur(s) neutre(s) commun(s) à plusieurs circuits avec des conducteurs de phase non regroupés sous la même protection contre les surintensités ; Faire intervenir un électricien qualifié afin de regrouper les conducteurs de phase sous une même protection ou de supprimer le(s) conducteur(s) neutre(s) commun(s) | | | |

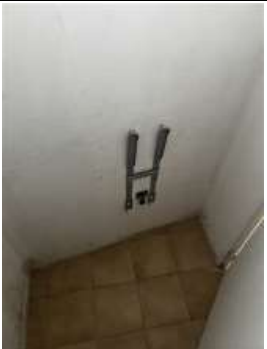
| N° Article (1) | Libellé et localisation (*) des anomalies | N° Article (2) | Libellé des mesures compensatoires (3) correctement mises en œuvre | Photos |
|---|---|---|---|---|
| B7.3 a | L'Enveloppe d'au moins un matériel est manquante ou détériorée.<br>Remarques : Présence de matériel électrique en place dont l'enveloppe présente des détériorations ; Faire intervenir un électricien qualifié afin de remplacer les matériels présentant des détériorations | | | |

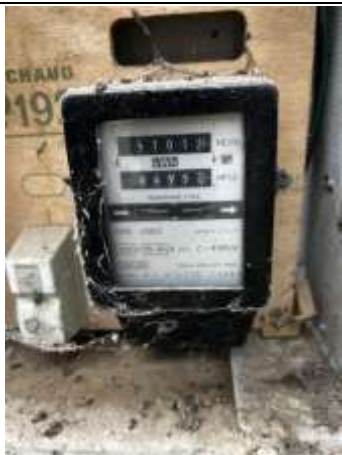
Photo du Compteur électrique

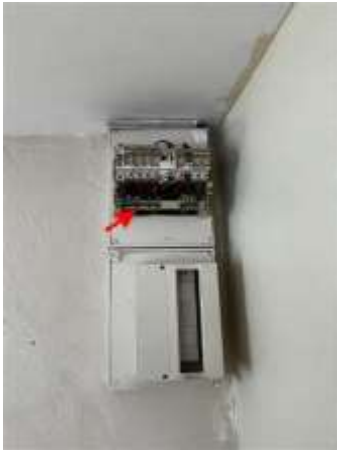
Photo PhEle001

Libellé de l'anomalie : B4.3 c Plusieurs circuits disposent d'un conducteur neutre commun dont les conducteurs ne sont pas correctement protégés contre les surintensités.

Remarques : Présence de conducteur(s) neutre(s) commun(s) à plusieurs circuits avec des conducteurs de phase non regroupés sous la même protection contre les surintensités ; Faire intervenir un électricien qualifié afin de regrouper les conducteurs de phase sous une même protection ou de supprimer le(s) conducteur(s) neutre(s) commun(s)

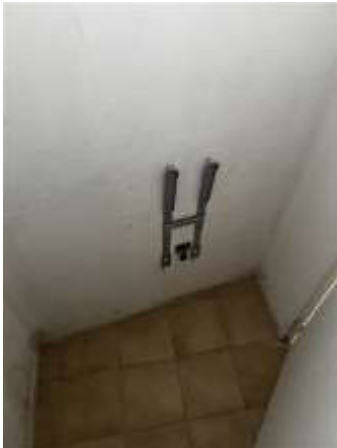
Photo PhEle002

Libellé de l'anomalie : B7.3 a L'Enveloppe d'au moins un matériel est manquante ou détériorée.

Remarques : Présence de matériel électrique en place dont l'enveloppe présente des détériorations ; Faire intervenir un électricien qualifié afin de remplacer les matériels présentant des détériorations

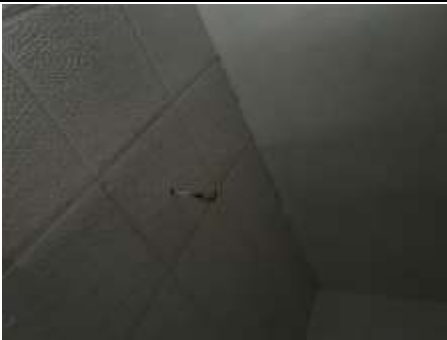
Photo PhEle003

Libellé de l'anomalie : B8.3 e Au moins un conducteur isolé n'est pas placé sur toute sa longueur dans un conduit, une goulotte ou une plinthe ou une huisserie, en matière isolante ou métallique, jusqu'à sa pénétration dans le matériel électrique qu'il alimente.

Remarques : Présence de conducteurs électriques non protégés mécaniquement ; Faire intervenir un électricien qualifié afin d'installer des protections mécaniques sur les conducteurs non protégés

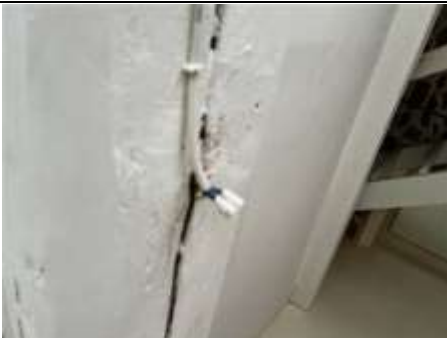
Photo PhEle004

Libellé de l'anomalie : B7.3 d L'installation électrique comporte au moins une connexion avec une partie active nue sous tension accessible.

Remarques : Présence de connexion de matériel électrique présentant des parties actives nues sous tension ; Faire intervenir un électricien qualifié afin de remplacer les matériels présentant des parties actives nues sous tension

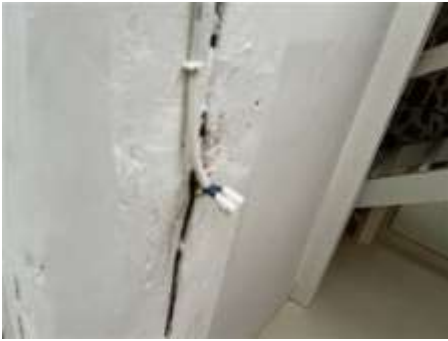
Photo PhEle005

Libellé de l'anomalie : B7.3 e L'installation électrique comporte au moins un dispositif de protection avec une partie active nue sous tension accessible.
