## ***CAHIER DES CONDITIONS***

Une maison d'habitation sise à SAINTE-MAURE-DE-TOURAIN (37800), 15 Rue du Grand Vaux, édifiée sur une parcelle cadastrée Section ZC N° 107 pour 85 ca.

**PROCES-VERBAL DE DESCRIPTION**

# **PROCES-VERBAL DE DESCRIPTION**

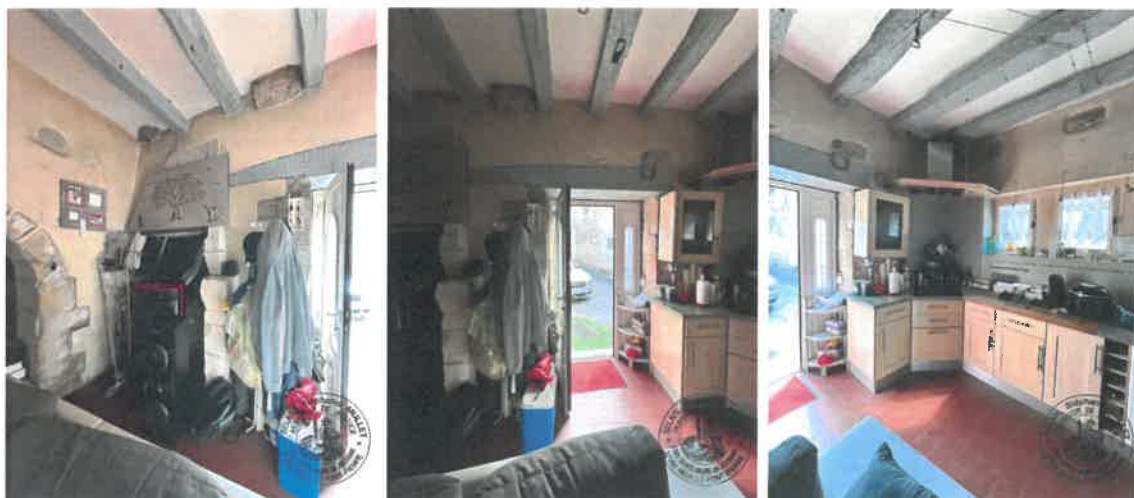
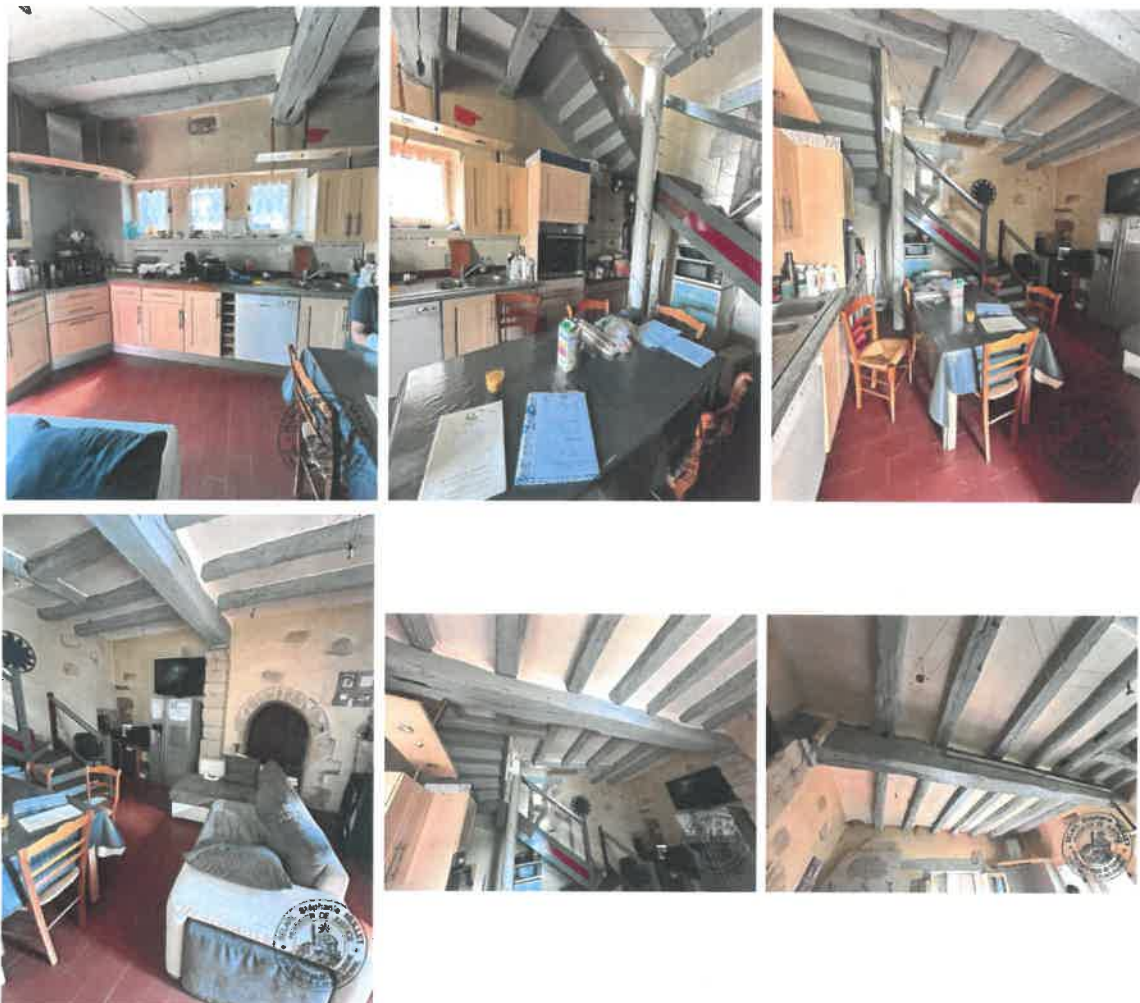
### **REZ-DE-RUE :**

**CHAUFFAGE** par un poêle à granulés.

**CUISINE AMÉNAGÉE** en bon état.

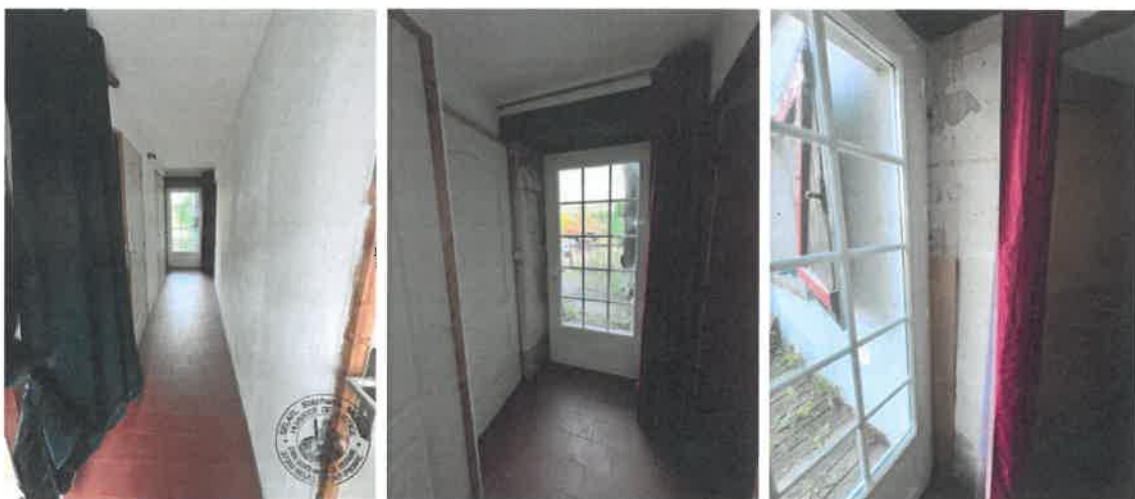
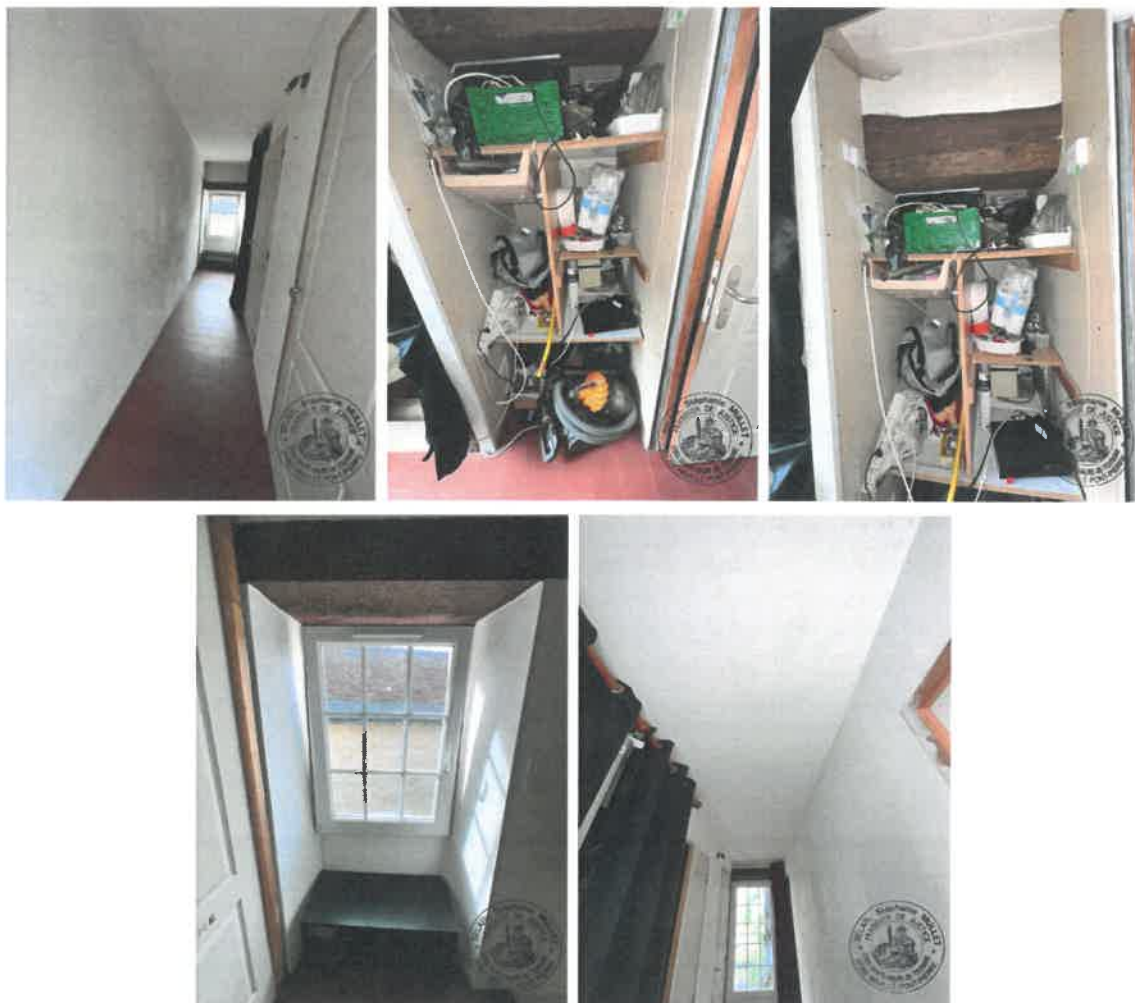
#### **COULOIR :**

**MURS** sous peinture en mauvais état.

Un renforcement situé entre l'escalier et les WC, avec plusieurs étagères.

Deux interrupteurs en mauvais état à gauche de la porte sur courette.

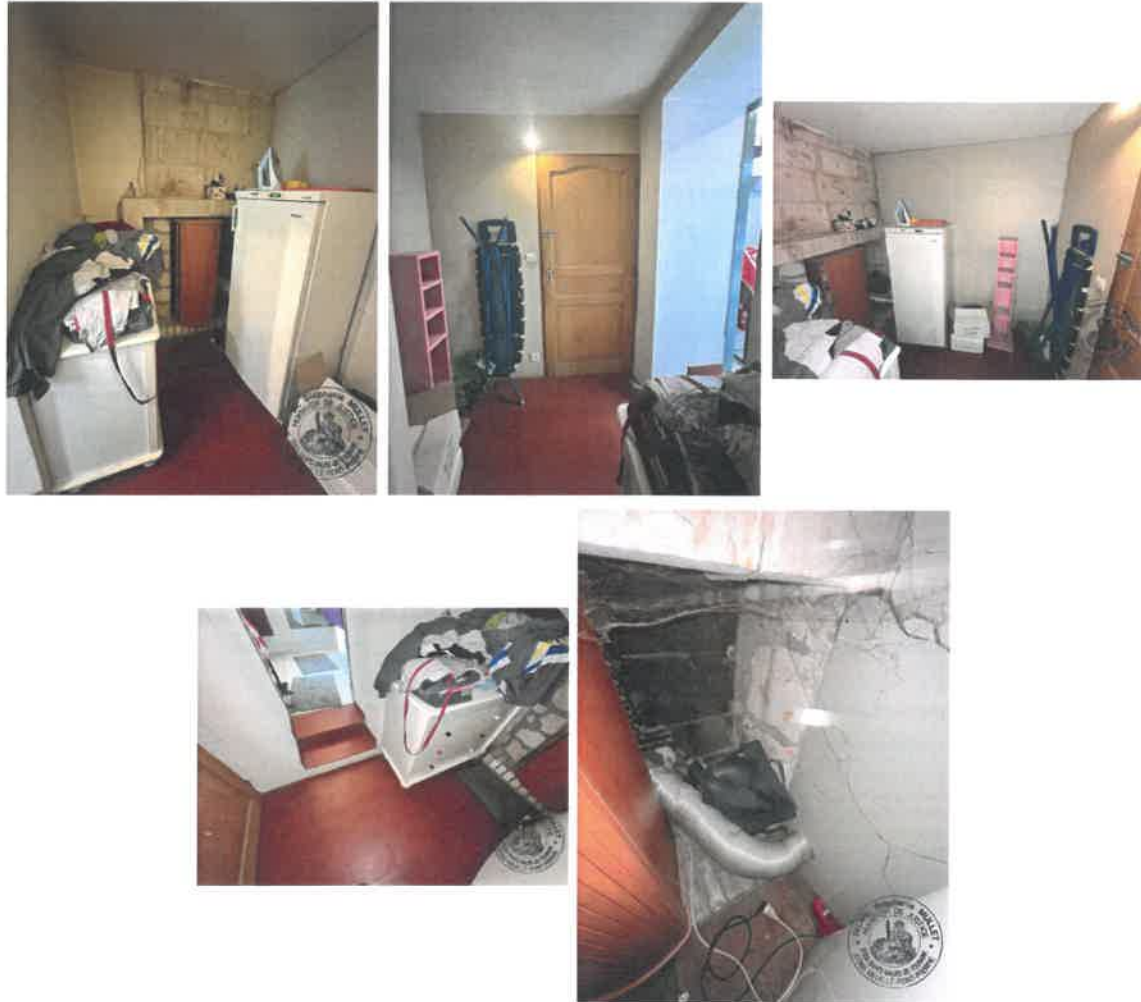
#### **DEGAGEMENT DESSERVANT LA SALLE D'EAU :**

**ACCÈS** depuis le couloir par une porte thermoformée en bois en bon état, équipé d'une serrure sans clef et d'un loquet intérieur.

**ÉCLAIRAGE ARTIFICIEL** par une arrivée électrique murale dont l'interrupteur attaché est très sale et ne masque pas le trou de scie cloche.

Une cheminée ancienne en pierres apparentes avec un conduit qui traverse le mur pour être relié à l'appareil de climatisation mobile installé dans la chambre attenante.

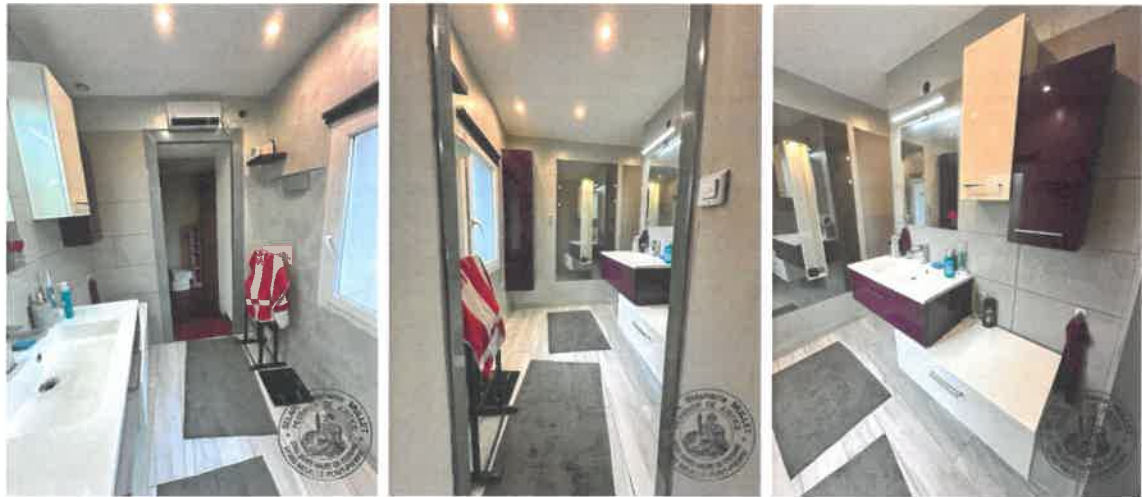
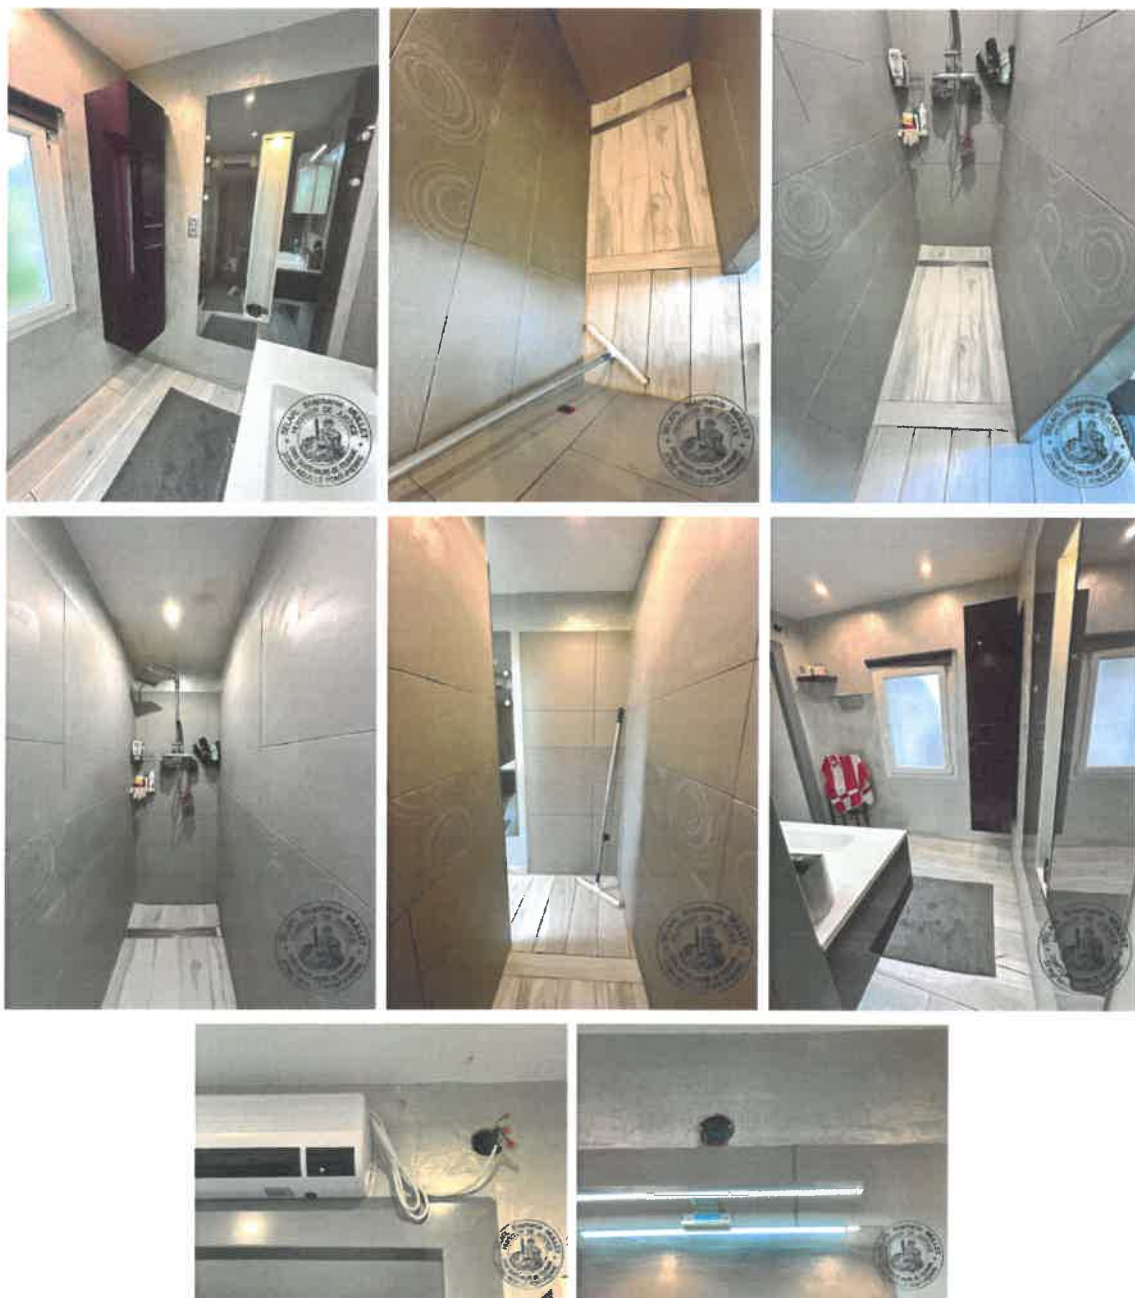
### **SALLE D'EAU :**

**ACCÈS** depuis le dégagement par un cadre sans porte avec baguettes PVC de finition souffrant justement de défauts de finition au niveau des coupes.

- Sous faïence murale en bon état malgré des défauts d'alignement des carreaux ;
- Sous peinture effet béton brossé en bon état ;
- Une niche murale d'une plaque effet miroir,

- Une arrivée électrique non masquée à l'avant de la douche ;
- Une autre au-dessus du miroir ;
- Plusieurs arrivées électriques sur dominos à droite du convecteur.

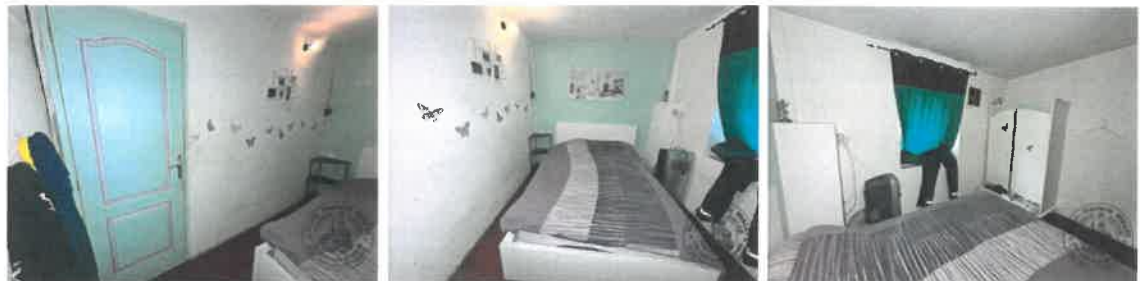
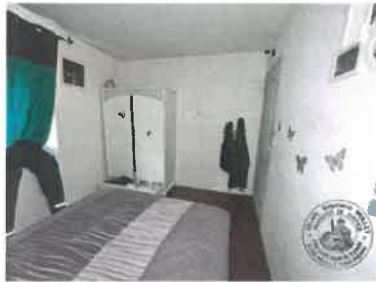
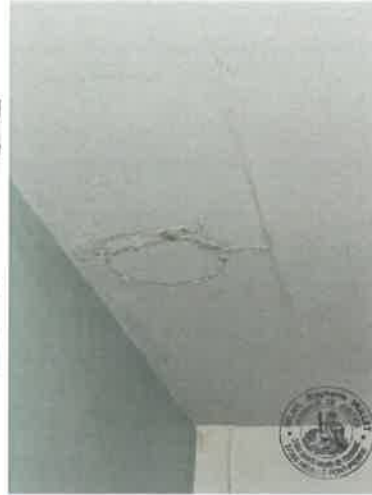
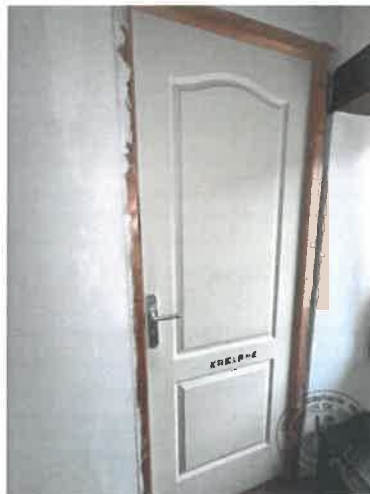
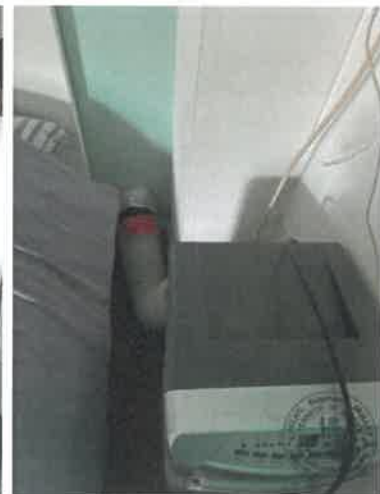
#### **CHAMBRE :**

**ACCÈS** depuis le couloir par une porte thermoformée en bois, pré peinte sur face externe, sale, et sous peinture verte sur face interne, mal appliquée.

- Importants défauts de surface visibles à l'avant de la fenêtre ;
- Traces d'humidité sur au niveau de l'emplacement d'un ancien conduit de cheminée.

- Châssis non encastré dans la paroi (il existe un jour sur son pourtour).

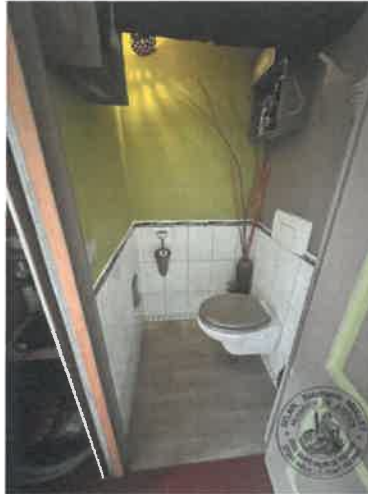
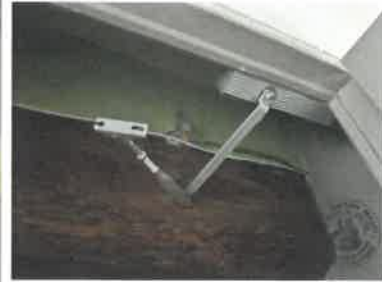
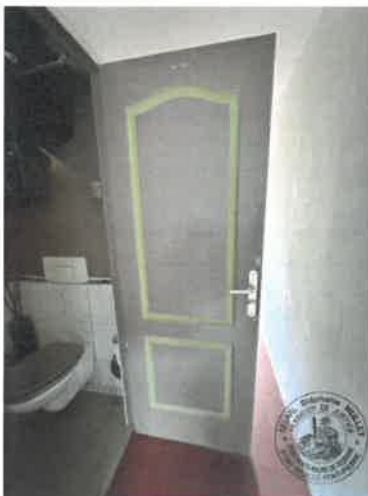
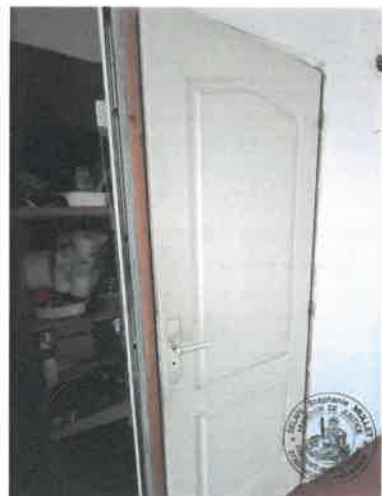
### **WC :**

**ACCÈS** par une porte thermoformée en bois sous peinture en mauvais état sur face interne et pré peinte mais sale sur face externe.

- Dégradation en partie haute de la porte sur face interne correspondant au point de fixation du système de fermeture automatique de la porte, lequel est en l'état, hors d'usage ;
- Poignée en métal sale avec loquet en fonctionnement ;
- Bâti en bois brut sur face externe souffrant de débordements sauvages de peinture.

Fils électriques courant de manière sauvage à l'avant de la porte, le long de la poutre.

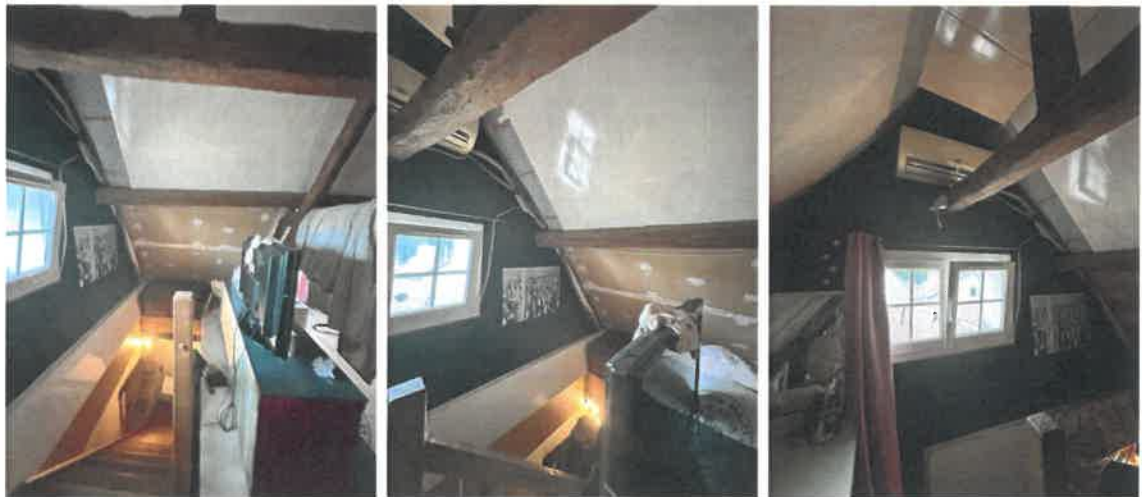
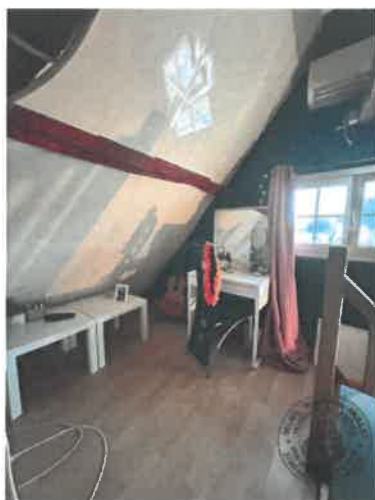
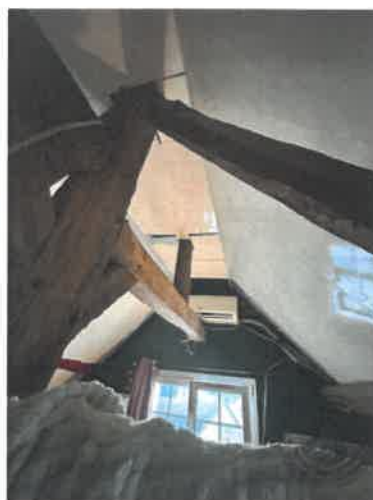
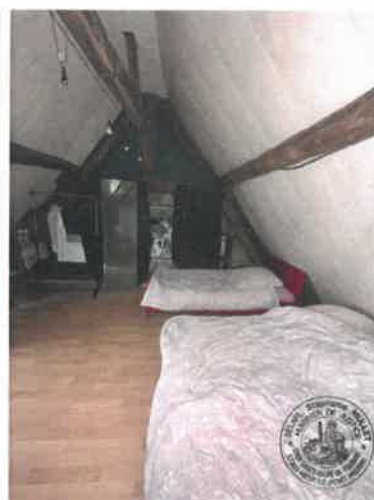
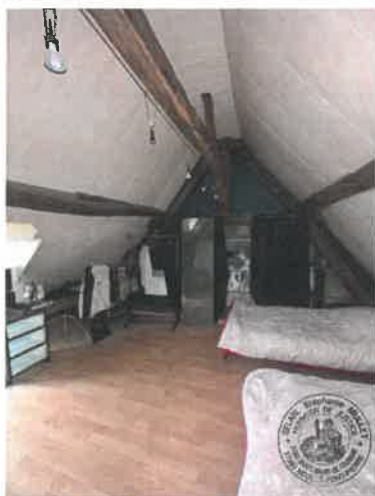
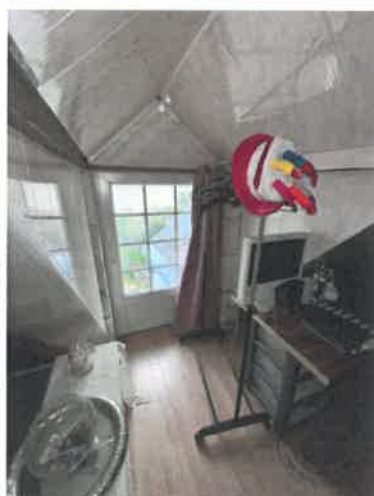
### **CHAMBRE SOUS TOITURE :**

- Placoplatre sous peinture en mauvais état. Absence de jonction entre les plaques ;
- Ou enduit sous peinture en état d'usage présentant une fissure importante au-dessus ainsi que sur le côté latéral de la niche murale constituée de pierres de taille apparentes.

- Défauts de finitions ;
- Sections manquantes au-dessus de l'escalier ;
- Placoplatre brut sur rampants du renforcement / placard.

A noter : deux arrivées électriques au niveau de l'angle de l'escalier, sur dominos.

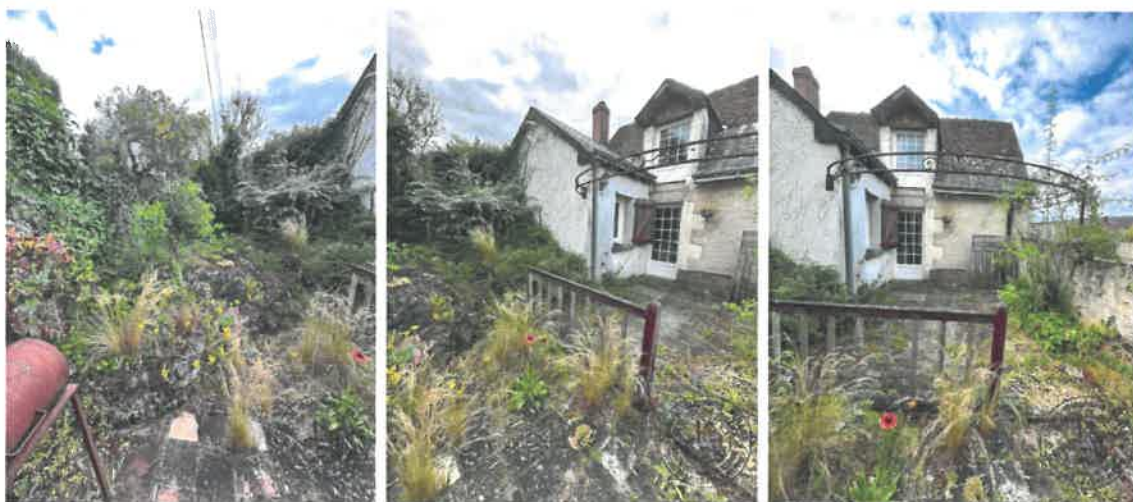
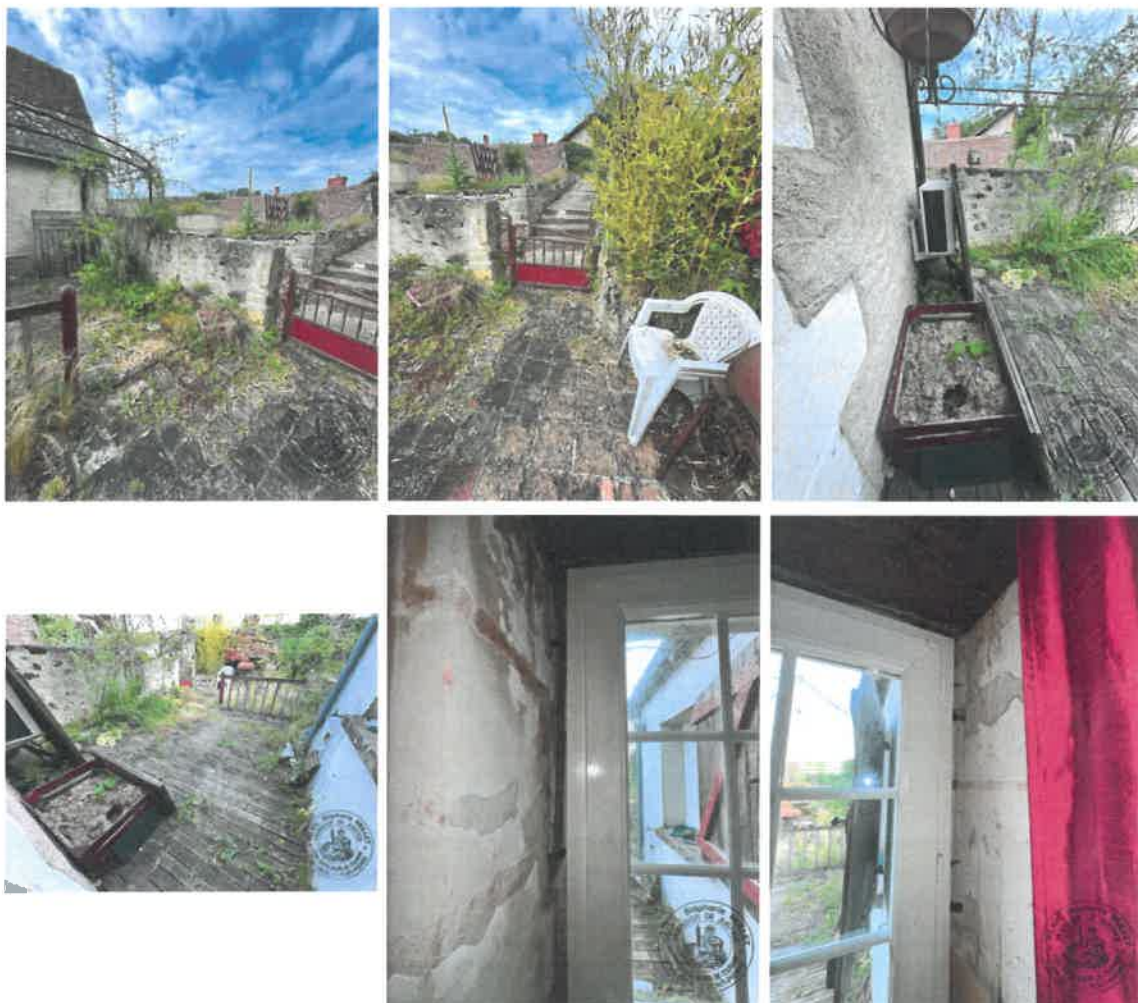
### **EXTERIEUR :**

- Châssis non encastré dans la paroi.

Depuis une ruelle, par un petit portillon en métal.

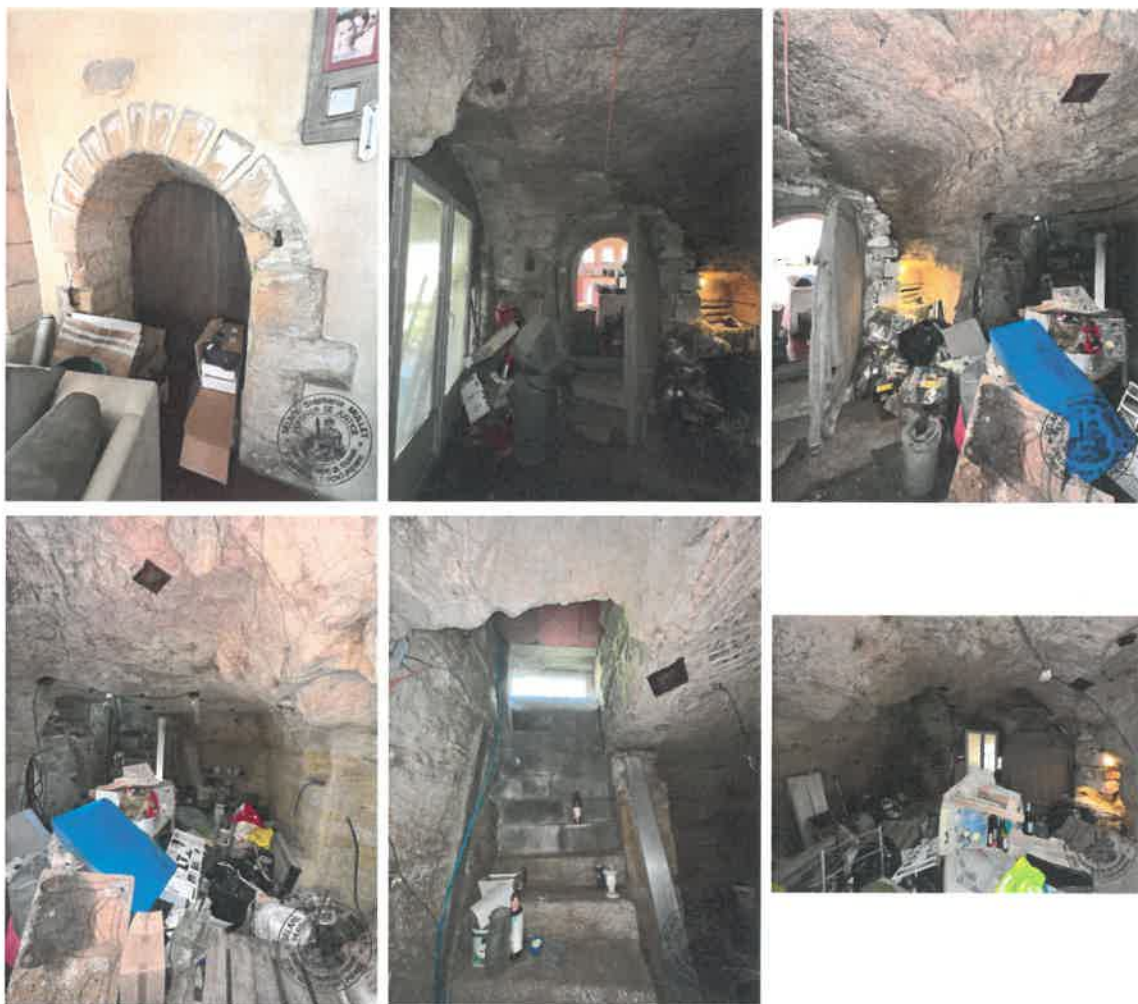
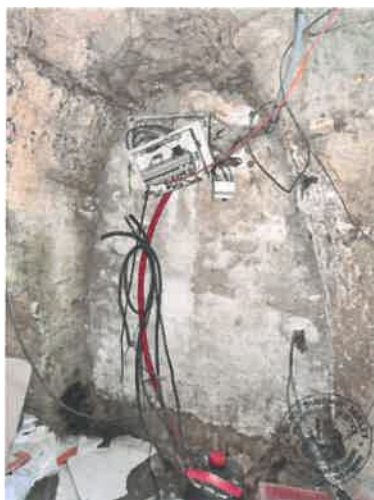
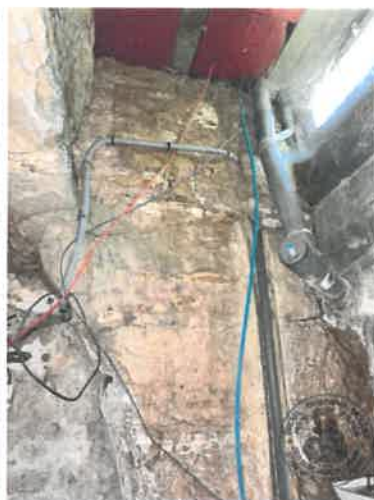
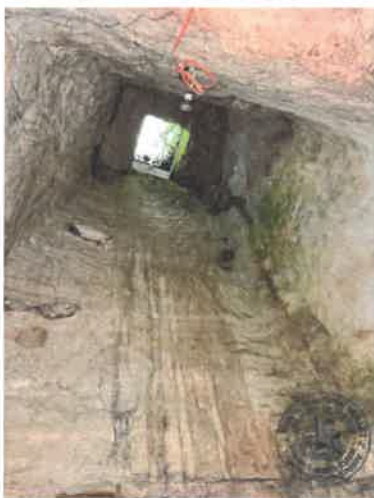
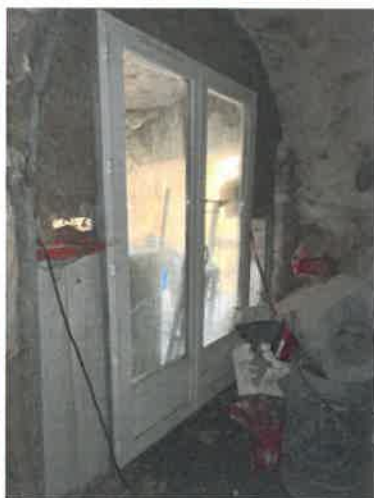
### **CAVE TROGLODYTE :**

- Un puit de lumière avec une fenêtre de toit ;
- Une fenêtre, châssis PVC, double vitrage.

Un tableau électrique en très mauvais état.

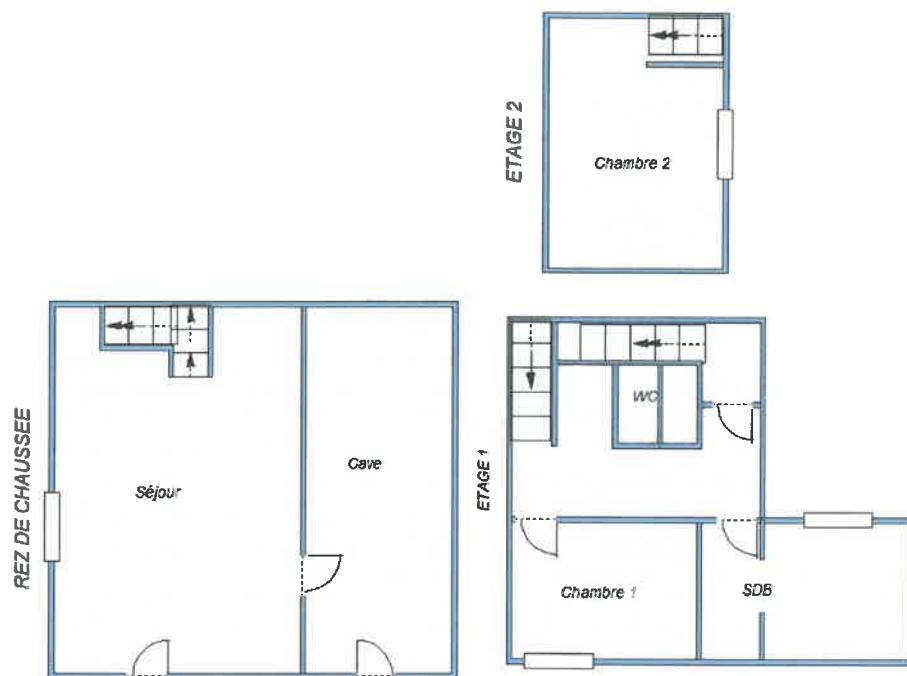
### CROQUIS DE REPARAGE

RDC : Entrée, Séjour, WC, Dégagement, Salle d'eau, Chambre 1, Chambre 2  
Annexes : Abris, Remise, Algeco, Hangar

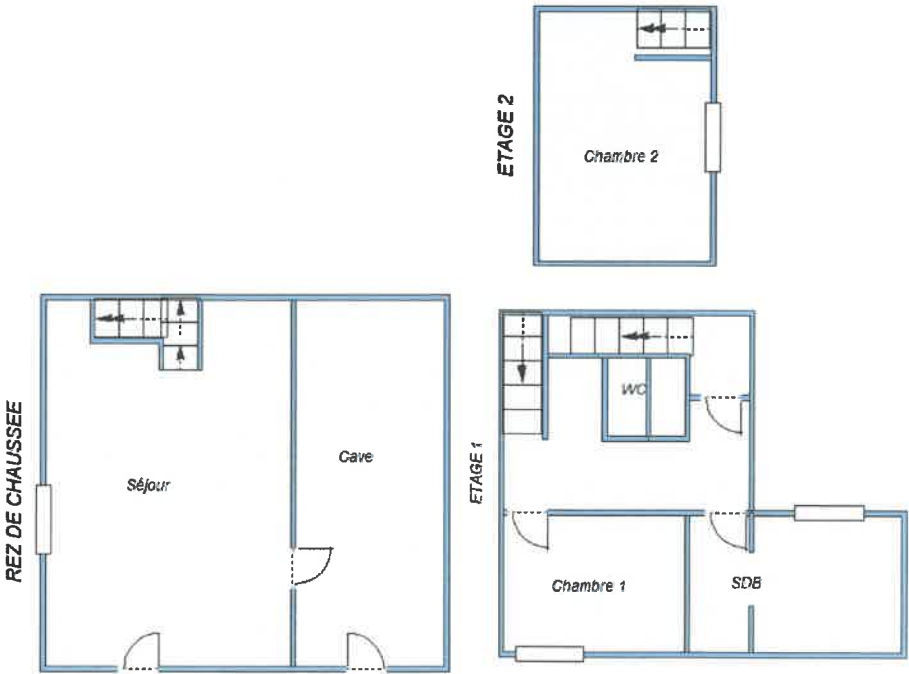
### Croquis

En conséquence, après relevé du 11/07/2024 la surface habitable approximative est de 61.80 m².  
(soixante-et un mètres carrés et quatre-vingt décimètres carrés)
