# Dossier Technique Immobilier

Numéro de dossier : 25D11306  
Date du repérage : 14/05/2025

# Résumé de l'expertise n° 25D11306

Adresse : ..... **7 Impasse le Tilloy - Lieudit La Pionnerie**

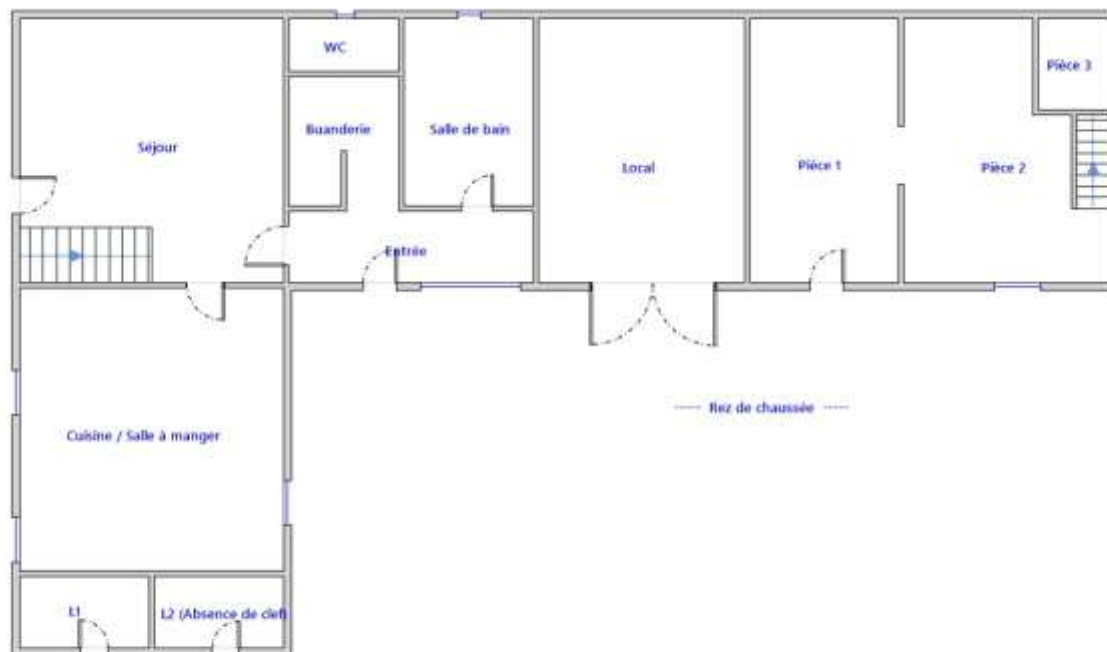
**Planche (croquis) de repérage technique effectué par le cabinet : CTI Environnement, auteur : Yoann BOUQUET**  
**Dossier n° 25D11306 du 16/05/2025**  
**Adresse du bien : 7 Impasse le Tilloy - Lieudit La Pionnerie 45490 CORBEILLES**

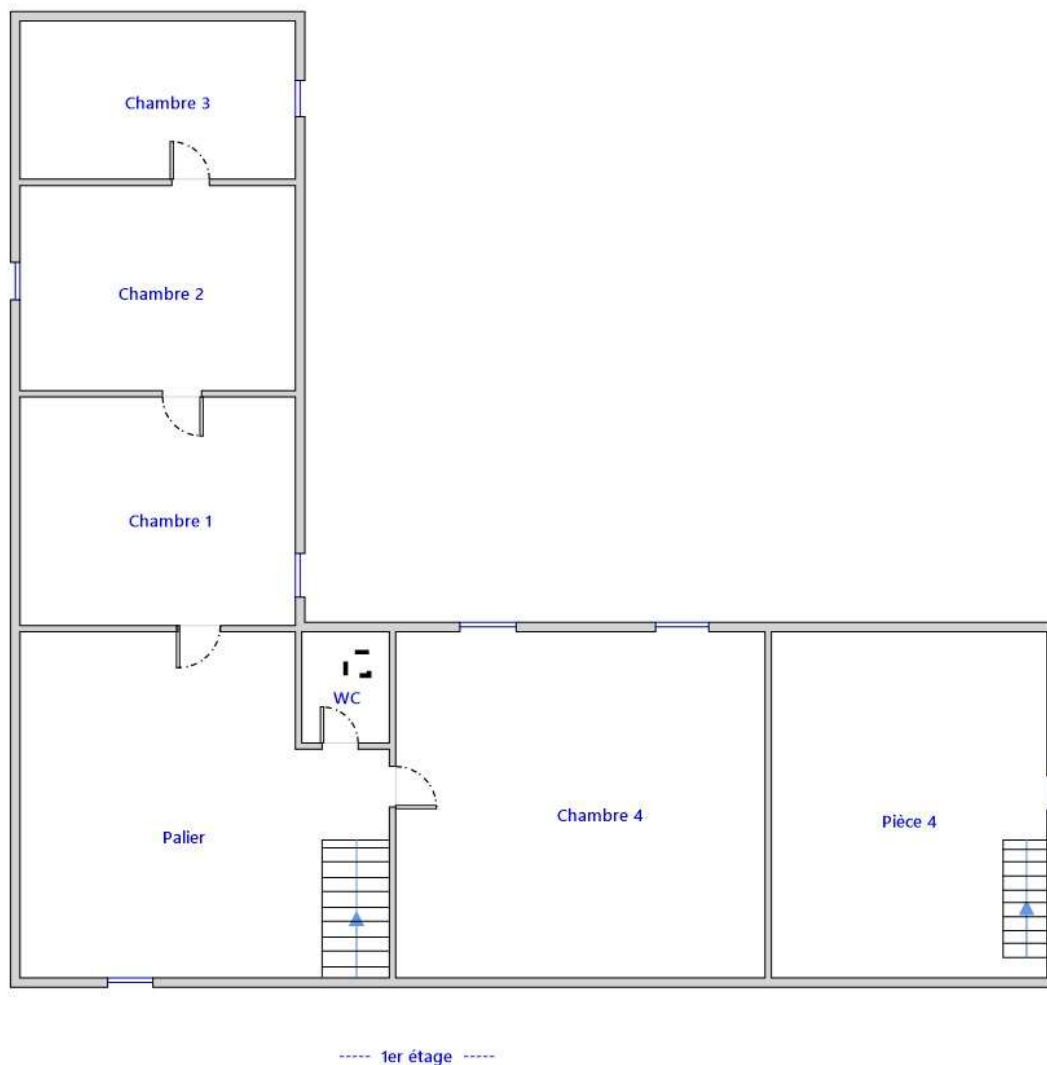
**Planche (croquis) de repérage technique effectué par le cabinet : CTI Environnement, auteur : Yoann BOUQUET**  
**Dossier n° 25D11306 du 16/05/2025**  
**Adresse du bien : 7 Impasse le Tilloy - Lieudit La Pionnerie 45490 CORBEILLES**

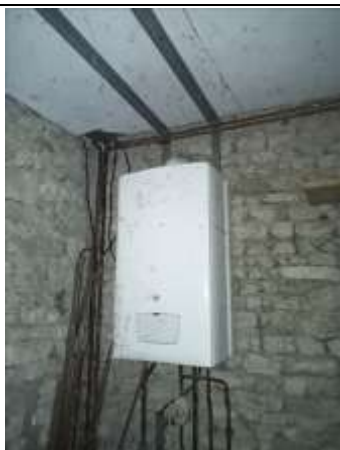
PHOTO N° PHGAZ001  
LOCALISATION : AUTRES  
CHAUDIÈRE SAUNIER DUVAL (TYPE : ETANCHE)

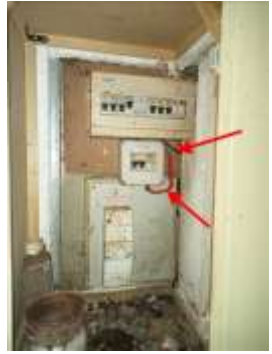
| N° Article (1) | Libellé et localisation (*) des anomalies | N° Article (2) | Libellé des mesures compensatoires (3) correctement mises en œuvre | Photos |
|---|---|---|---|---|
| B8.3 e | Au moins un conducteur isolé n'est pas placé sur toute sa longueur dans un conduit, une goulotte ou une plinthe ou une huisserie, en matière isolante ou métallique, jusqu'à sa pénétration dans le matériel électrique qu'il alimente.<br><b>Remarques :</b> (Rez de chaussée - Cuisine / Salle à manger) | | | |
