# Dossier Technique Immobilier

Numéro de dossier : 26D12247  
Date du repérage : 09/01/2026

Adresse : ..... **27 Le Bois des Hayets**

Commune : ..... **45320 FOUCHEROLLES**

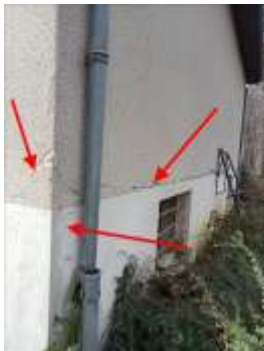
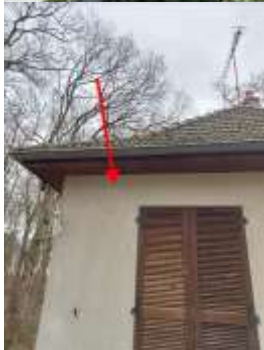
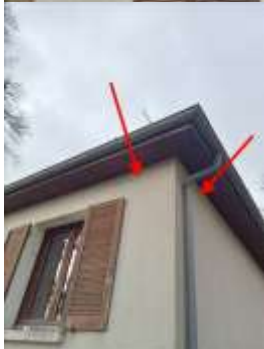
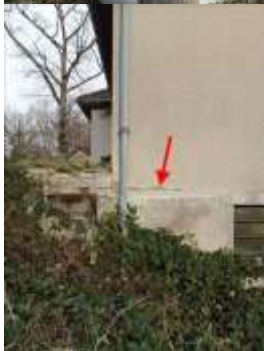
Type de fissures structurelles ou superficielles : Les fissures visibles le long de la liaison entre le mur et les planchers montrent un tracé horizontal légèrement irrégulier. Elles sont continues, suggérant un problème structurel localisé.

Usure des joints et de l'enduit : L'enduit en façade présente une dégradation (fissuration et détachement léger), indiquant une perte de cohésion avec le support.

Mouvements structurels : Les fissures horizontales sont souvent causées par des mouvements structurels, tels que des tassements différentiels des fondations ou des dilatations thermiques.

Problème d'étanchéité : Une mauvaise étanchéité à la jonction entre les tuiles et le mur peut provoquer une infiltration d'eau qui détériore l'enduit et le mortier.

Infiltration d'eau : Sans traitement, l'eau peut pénétrer à l'intérieur du mur, entraînant une détérioration accrue (moisissures, dégradation du support, salpêtre).

Fragilisation de la structure : Si l'infiltration persiste, elle peut fragiliser le support maçonné, voire compromettre l'étanchéité de la toiture.

Diminution des performances thermiques : Une humidité excessive affecte les propriétés isolantes du mur.

Décollement et fissuration de l'enduit sur l'ensemble des murs extérieurs

Humidité : Infiltrations ou condensation derrière l'enduit.

Dégradation progressive de l'enduit.

Risque d'infiltration accrue et fragilisation de la maçonnerie.

Nettoyer les tuiles (démoussage) pour éliminer les mousses qui retiennent l'humidité.

Traiter le support avec un produit hydrofuge pour limiter les infiltrations futures.

En cas de fissures persistantes, envisager une consultation avec un bureau d'études pour analyser les mouvements du bâtiment

Traitement de l'humidité : Identifier et éliminer la source d'humidité.

Réfection : Reprise de l'enduit avec un produit adapté.

Faire appel à un professionnel

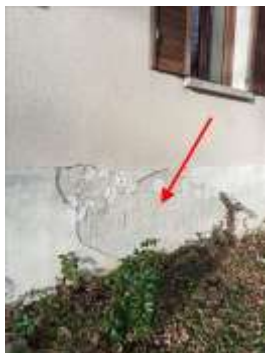
Traces d'humidité et moisissures sur le mur.  
Encrassement et détérioration de la descente d'eau pluviale.  
Fissuration et dégradation de l'enduit mural.

Fuite de la descente d'eau : Mauvaise étanchéité ou raccord défectueux.  
Infiltrations d'eau : Écoulement prolongé sur le mur.  
Absence d'entretien : Accumulation de mousses et débris.

Dégradation du mur (humidité, fissures).  
Développement de moisissures et prolifération de végétation.  
Risque d'aggravation des fissures

Nettoyage et traitement : Éliminer les moisissures et appliquer un fongicide.  
Réfection de l'enduit : Reboucher les fissures et appliquer un enduit imperméable.

Traitement hydrofuge : Protéger le mur contre les infiltrations futures.

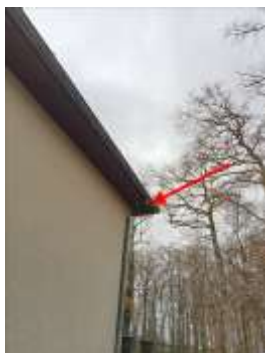
Traces blanchâtre d'humidité et noircissement sous toiture.  
Tuiles possiblement poreuses.

fragilisation de la structure de la toiture.  
Apparition de micro fissures, craquelures, d'effritement des bordures, éclats ou morceaux manquants  
Développement de moisissures, de mousses et de lichens.

Procéder à un traitement curatif.  
Appliquer un produit hydrofuge incolore ou coloré  
Remplacer les tuiles endommagées.  
Faire appel à un professionnel, entreprise de couverture spécialisée.

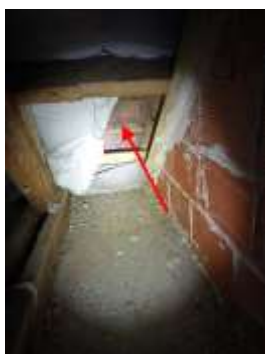
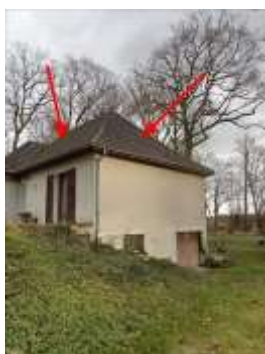
Présence de mousse sur la couverture

Humidité persistante de la toiture : exposition prolongée à l'ombre, insuffisance d'ensoleillement ou stagnation d'eau favorisant le développement de la mousse.  
Porosité ou vieillissement des matériaux de couverture : les tuiles ou ardoises devenues perméables retiennent l'humidité, créant un environnement propice à la prolifération végétale.  
Absence ou insuffisance d'entretien : manque de nettoyage régulier ou présence de feuilles et débris maintenant un environnement humide.

Dégradation progressive de la couverture : la mousse retient l'humidité, ce qui augmente la porosité des matériaux et accélère leur vieillissement.  
Risque d'infiltrations : en soulevant les tuiles ou en créant des microfissures, la mousse peut favoriser l'entrée d'eau dans la toiture.

Surcharge ponctuelle de la toiture : accumulation d'eau et de mousse augmentant localement le poids sur les éléments de couverture.  
Altération de l'écoulement des eaux pluviales : gêne de l'évacuation en gouttières ou noues, pouvant entraîner des débordements et infiltrations annexes.

Perte d'efficacité thermique en toiture : humidité prolongée pouvant affecter l'isolation sous-jacente si les infiltrations se multiplient.

Vérifier l'état des tuiles ou ardoises : remplacer les éléments cassés, poreux ou déplacés afin d'éviter les infiltrations futures.

Optimiser l'évacuation des eaux pluviales : nettoyer les gouttières, noues et chéneaux pour empêcher la stagnation d'eau et réduire l'humidité propice au développement de la mousse.

Améliorer la ventilation de la toiture : s'assurer d'une aération suffisante des combles pour réduire l'humidité interne.

Limiter les sources d'ombre : élaguer les branches trop proches de la toiture afin de favoriser l'ensoleillement et la circulation d'air.

Planifier un entretien régulier : prévoir un contrôle visuel annuel et un traitement préventif tous les 3 à 5 ans selon l'exposition.

Faire intervenir un professionnel : confier la réalisation du nettoyage et du traitement à une entreprise spécialisée pour garantir la sécurité et la durabilité des interventions.

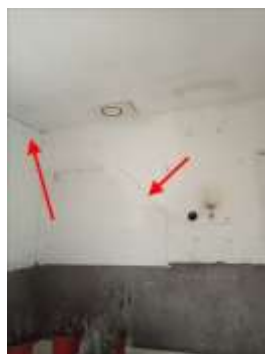
Au RDC dans la salle de bain, présence d'humidité visible (taches, moisissures, salpêtre) et traces de fissures sur les murs intérieurs, souvent accompagnée de dégradation des matériaux (peinture, plâtre).

Infiltrations extérieures : Fuites, défauts d'étanchéité, murs poreux

Dégradation des murs (effritement, cloquage).

Apparition de moisissures nocives pour la santé.

Infiltrations : Réparer l'étanchéité extérieure (toiture, gouttières, façade).

Condensation : Améliorer la ventilation (VMC, entrées d'air) et l'isolation thermique.

Traitements complémentaires : Nettoyer et traiter les murs contre les moisissures et salpêtre.

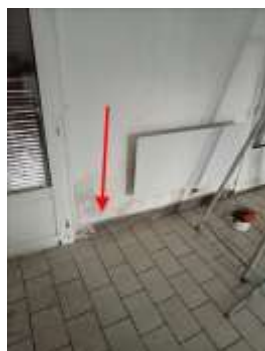
Salon: présence d'humidité visible (taches, moisissures, salpêtre) et traces de fissures sur les murs intérieurs, souvent accompagnée de dégradation des matériaux (peinture, plâtre).

Infiltrations extérieures : Fuites, défauts d'étanchéité, murs poreux

Dégradation des murs (effritement, cloquage).

Apparition de moisissures nocives pour la santé.

Infiltrations : Réparer l'étanchéité extérieure (toiture, gouttières, façade).

Condensation : Améliorer la ventilation (VMC, entrées d'air) et l'isolation thermique.

Traitements complémentaires : Nettoyer et traiter les murs contre les moisissures et salpêtre.

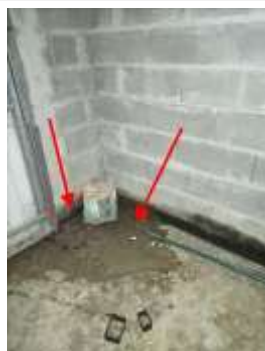
Présence de traces d'humidité en pied de murs au niveau du sous-sol, accompagnées de dépôts blanchâtres caractéristiques du salpêtre. Ces désordres traduisent une migration de l'humidité à travers les parois.

Remontées capillaires : L'humidité contenue dans le sol remonte par capillarité dans les murs, en l'absence ou en dégradation de la coupure de capillarité.

Infiltrations d'eau : Défaut d'étanchéité en partie basse des murs, pouvant être lié à une fuite, à un drainage insuffisant ou à des eaux de ruissellement mal évacuées.

Dégradation progressive des revêtements muraux (peintures, enduits, plâtres).

Apparition possible de moisissures.

Traitement des remontées capillaires : Mise en œuvre d'un traitement par injection de résine hydrophobe afin de créer une barrière contre l'humidité ascendante.

Réparation des enduits : Reprise des zones dégradées avec un enduit respirant, de préférence à base de chaux, afin de permettre l'évacuation de l'humidité résiduelle.

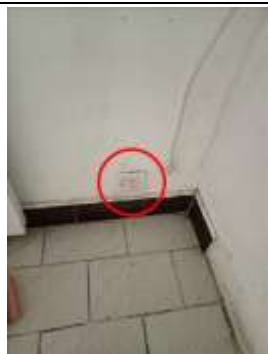
| N° Article (1) | Libellé et localisation (*) des anomalies | N° Article (2) | Libellé des mesures compensatoires (3) correctement mises en œuvre | Photos |
|---|---|---|---|---|
| B3.3.6 a1 | Au moins un socle de prise de courant ne comporte pas de broche de terre.<br><b>Remarques :</b> Absence de conducteurs de protection ; <b>Faire intervenir un électricien qualifié afin d'installer des conducteurs de protection (Rez de chaussée - Séjour)</b> | | | |

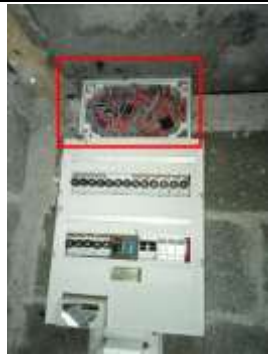
| N° Article (1) | Libellé et localisation (*) des anomalies | N° Article (2) | Libellé des mesures compensatoires (3) correctement mises en œuvre | Photos |
|---|---|---|---|---|
| B7.3 a | <p>L'Enveloppe d'au moins un matériel est manquante ou détériorée.</p> <p><b>Remarques :</b> Présence de matériel électrique en place dont l'enveloppe présente des détériorations ; <b>Faire intervenir un électricien qualifié afin de remplacer les matériels présentant des détériorations (Sous sol - 1, Sous sol - 2, Sous sol - 3, Sous sol - Garage, Sous sol - 4)</b></p> | | | |
