**CAHIER DES CONDITIONS DE VENTE  
SUR SAISIE IMMOBILIERE POURSUIVIE  
PAR DEVANT LE JUGE DE L'EXECUTION  
DU TRIBUNAL JUDICIAIRE  
DE TARASCON**

⇒ Une MAISON de village sise à BARBENTANE (13570), 26 Rue du Barry,  
cadastré Section AW N° 174 pour 61 ca.

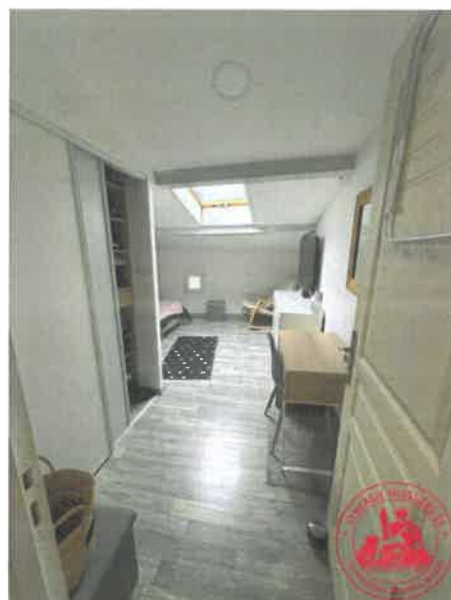
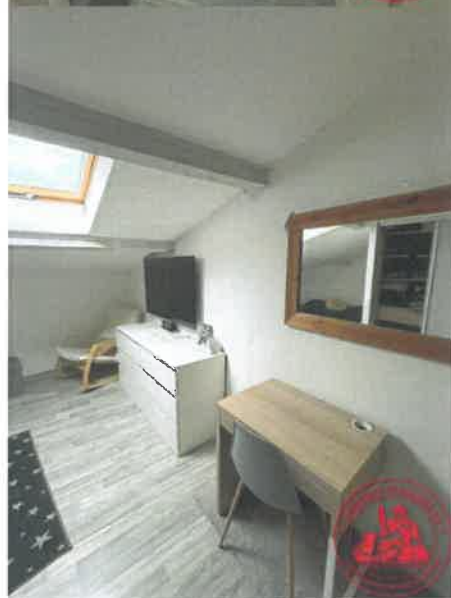
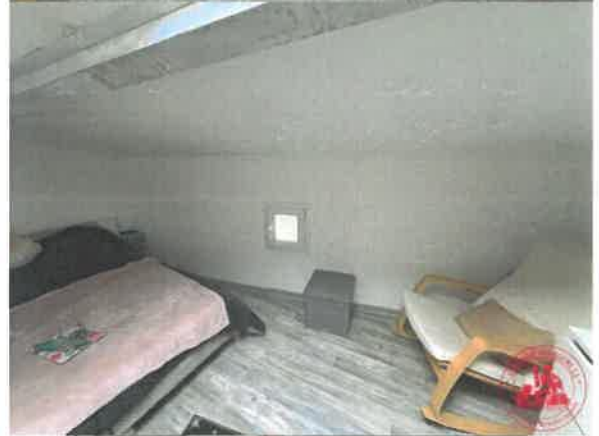
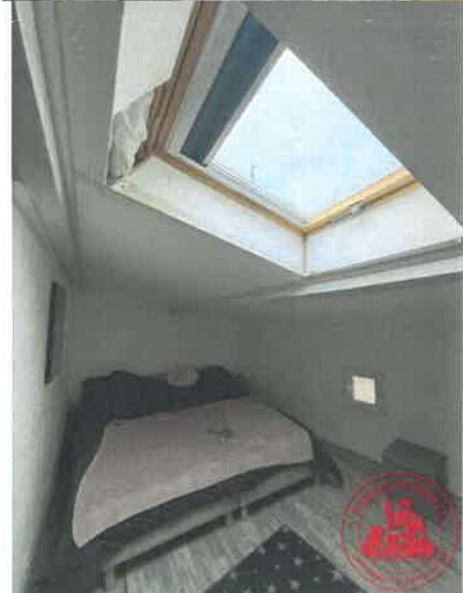
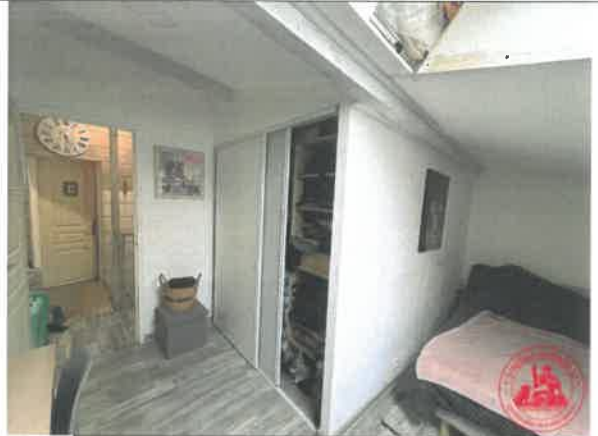
Chambre n°1 :

Il y a des dégradations dans la chambre n°1 au sol et sur le mur, ainsi qu'au plafond du salon situé en dessous.
