## **PROCES-VERBAL DE DESCRIPTION**

**L'AN DEUX MILLE VINGT-SIX ET LE NEUF JANVIER A 14 HEURES 00**

Le bien du débiteur se situe 27 Lotissement le Bois des Hayets à FOUCHEROLLES (45320), à l'Ouest du centre-bourg, dans un lotissement pavillonnaire calme et boisé, entouré de terres agricoles et de forêts.

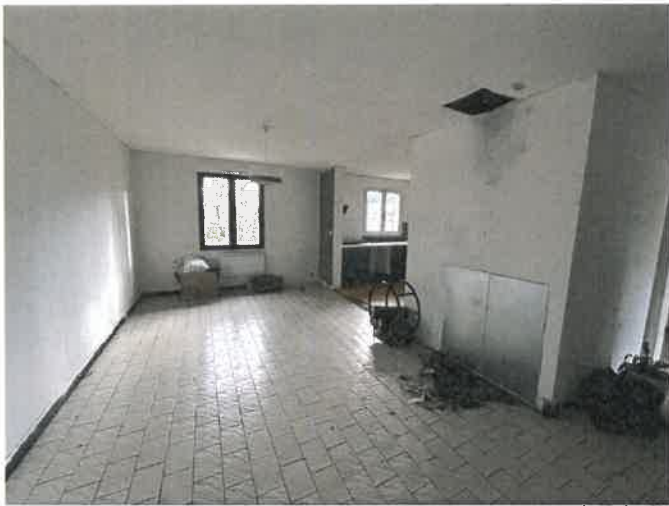
## Séjour/salle à manger

Accès à la cuisine : une cloison séparative avec le séjour/salle à manger a visiblement été déposée (présence d'une bande de béton dégradé sur le seuil laissant apparaître un fourreau noir à l'extrémité droite. Encadrement en mauvais état avec enduit irrégulier qui présente des impacts et des chocs à divers endroits.

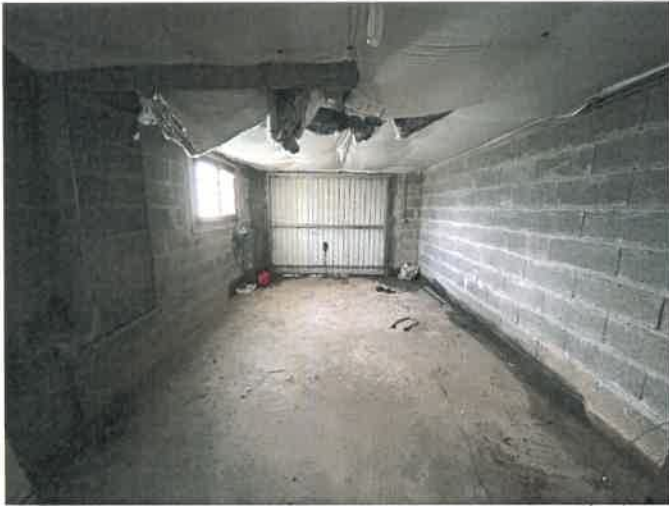
# Garage

Plafond : sorte d'isolant souple tendu ; dégradations et parties manquantes visibles au niveau de certaines évacuations à gauche de la fenêtre située à proximité de la porte de garage ; la partie au fond du garage et au niveau du tableau électrique n'est pas équipée d'isolants au plafond.

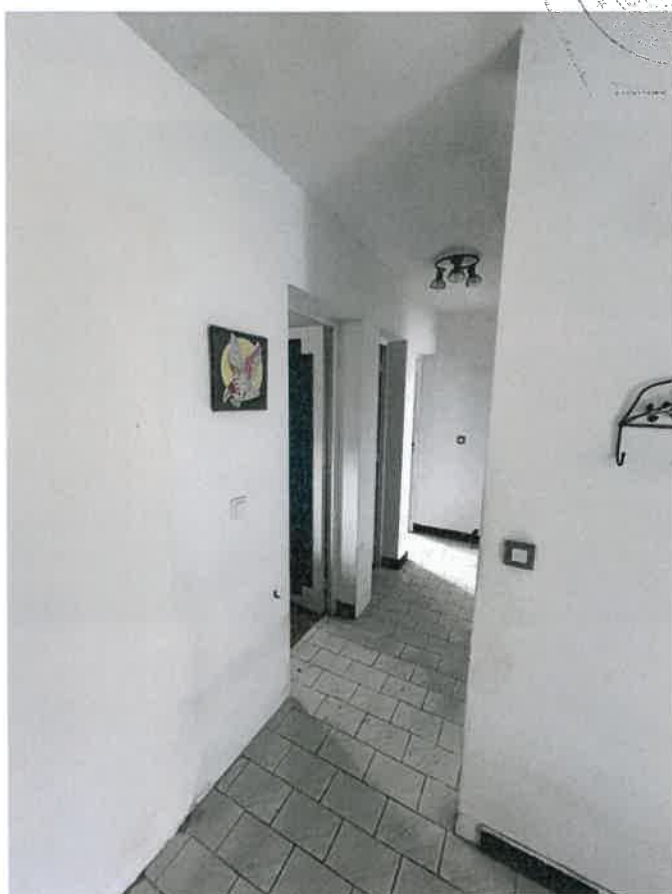
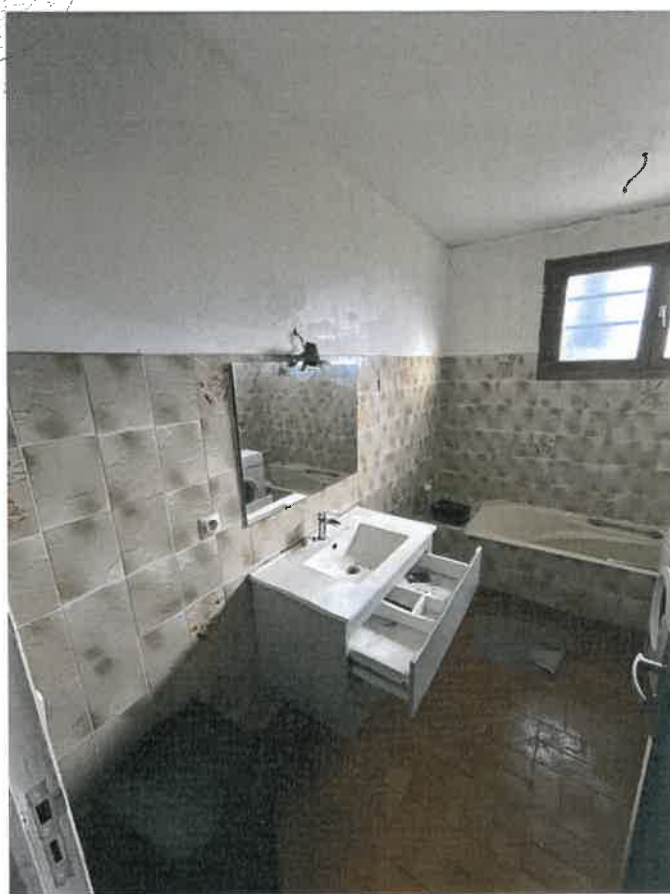
### Salle de bains

Murs : peinture en mauvais état, irrégulière avec marques, chocs, traces et taches. Marques noirâtres d'humidité ou de moisissure présumées sur le mur à proximité du réservoir dorsal et en partie basse du mur à droite.

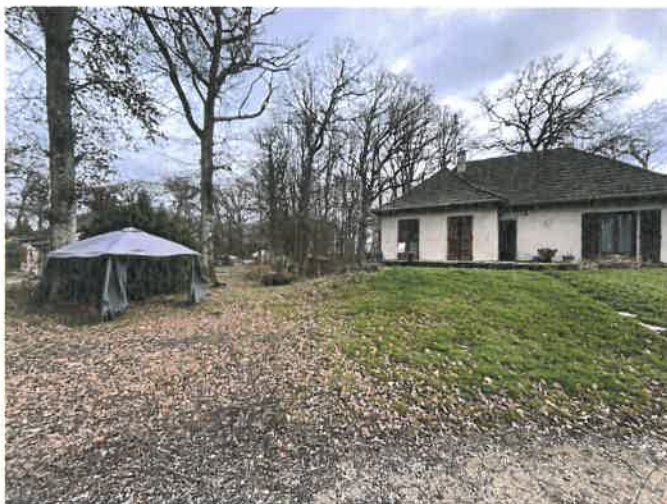
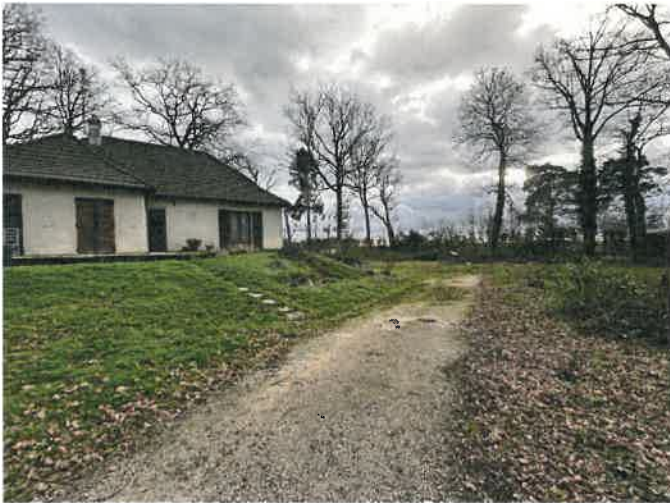
## D/ EXTERIEUR

Les façades du pavillon sont recouvertes d'un crépi taché et verdi par endroits. Je relève de nombreuses fissures plus ou moins significatives, outre des épaufures et des cloques sur quasiment toute la périphérie du pavillon, au niveau du plancher du rez-de-chaussée et du sous-sol.
