# DPE Diagnostic de performance énergétique (logement)

n° : 2637E0104279J

Adresse : 7, rue Gripouilleau, 37370 BEAUMONT-LOUESTAULT

## Etat de l'Installation Intérieure d'Electricité

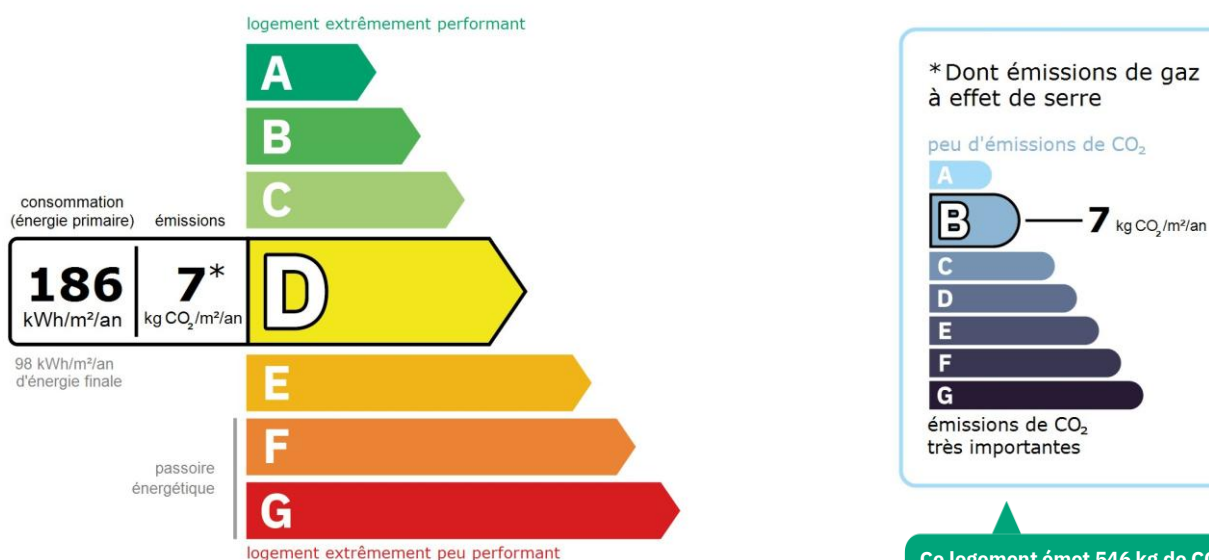
## Performance énergétique et climatique

Le niveau de consommation énergétique dépend de l'isolation du logement et de la performance des équipements. Pour l'améliorer, voir pages 4 à 6

Ce logement émet 546 kg de CO<sub>2</sub> par an, soit l'équivalent de 2 832 km parcourus en voiture. Le niveau d'émissions dépend principalement des types d'énergies utilisées (bois, électricité, gaz, fioul, etc.)

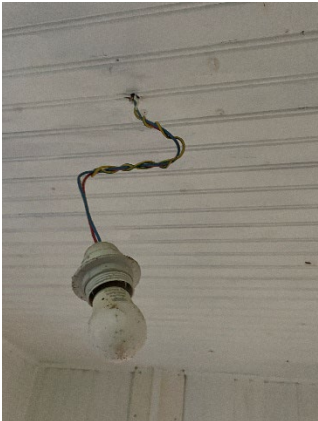
| N° Article (1) | Libellé et localisation (*) des anomalies | N° Article (2) | Libellé des mesures compensatoires (3) correctement mises en œuvre |
|---|---|---|---|
| B8.3 e | Au moins un conducteur isolé n'est pas placé sur toute sa longueur dans un conduit, une goulotte ou une plinthe ou une huisserie, en matière isolante ou métallique, jusqu'à sa pénétration dans le matériel électrique qu'il alimente.<br> | | |
